ข้อมูลสภาพปัญหาและแนวทางการแก้ไขปัญหาเบื้องต้น  
ของตำแหน่งการกีดขวางทางน้ำ จังหวัดเชียงราย

รหัสตำแหน่งกีดขวางที่: CR0501010001

ชื่อลำน้ำ เหมืองบ้านกล้วย  
หมู่บ้าน หมู่ที่ 10 ป่าดงทับใจ

วันที่สำรวจ: 24 พฤษภาคม 2563

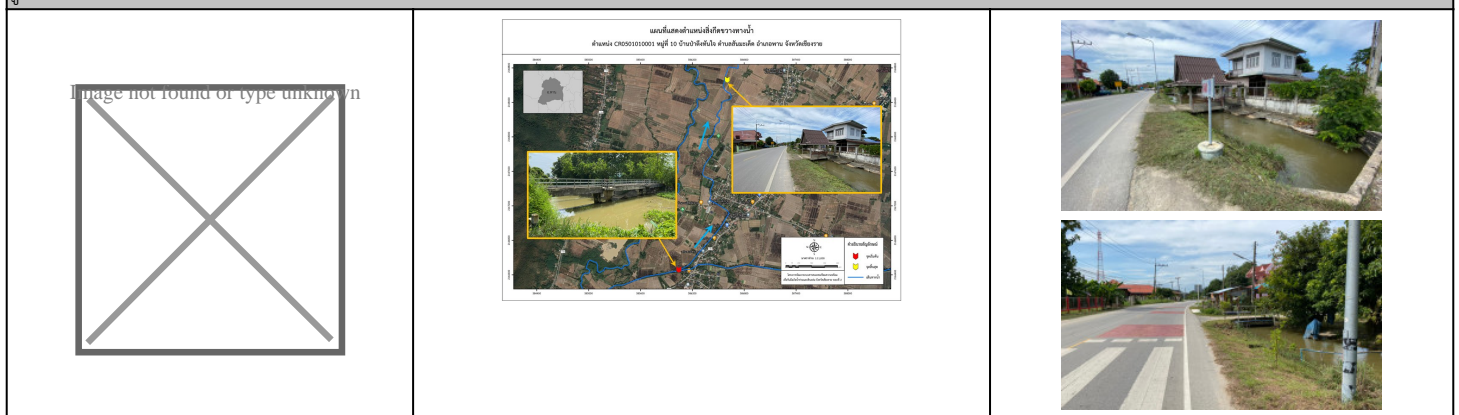
รูปภาพประกอบ

> โดยมนุษย์ จาก ระบบสาธารณสุขโคก: ท่อลอดถนนที่ตัดลำน้ำมีขนาดเล็กเกินไประบายน้ำหลากไม่ทัน

ระดับการกีดขวาง ปานกลาง คิดเป็น 30-70%

สภาพปัญหาการกีดขวางทางน้ำ	แนวทางและวิธีการแก้ไขปัญหาเบื้องต้น
<p>เป็นลำเหมืองแยกจากฝายน้ำแม่ฮ่าง</p> <p>เมื่อเปิดประตูน้ำเต็มศักยภาพเพื่อช่วยระบายน้ำในลำน้ำฮ่าง และส่งน้ำเพื่อการเกษตรไปยังท้ายน้ำช่วงระหว่างกลางของลำเหมือง</p> <p>มีการก่อสร้างทางเข้าบ้านเรือน</p> <p>โดยการวางท่อลอดหลายขนาดตามกำลังของประชาชน</p> <p>บางจุดมีจุดแบ่งน้ำเข้าลำเหมืองย่อย และมีท่อลอดขนาดเล็กขนาด 0.60 เมตร จำนวน 1 ช่อง ทำให้การระบายน้ำ</p> <p>และส่งน้ำไปยังท้ายน้ำได้ไม่ดีทางท้ายได้รับผลกระทบไม่มีน้ำใช้เพื่อการเกษตร ส่วนระหว่างทางเกินน้ำเอ่อล้นตลิ่งเข้าท่วมชุมชนบริเวณดังกล่าว</p>	<p>ข้อมูลพื้นที่รับน้ำของตำแหน่งที่เกิดปัญหา</p> <p><math>A = 108.14</math> ตารางกิโลเมตร อัตราการไหลสูงสุด = <math>88.3 \text{ m}^3/\text{s}</math></p> <p>Return period = 25 ปี</p> <p>เปลี่ยนขนาดท่อลอดทางเข้าบ้านเรือนเป็นท่อเหลี่ยมขนาดกว้าง 1.20 เมตร สูง 1.20 เมตร จำนวน 2 ช่อง</p> <p>และตรงจุดแบ่งน้ำเข้าเหมืองย่อยเปลี่ยนขนาดท่อลอดเป็นขนาด 1.20 เมตร จำนวน 1 ช่อง ในแต่ละลำเหมือง</p>
