ข้อมูลสภาพปัญหาและแนวทางการแก้ไขปัญหาเบื้องต้น  
ของตำแหน่งการกีดขวางทางน้ำ จังหวัดเชียงราย

รหัสตำแหน่งกีดขวางที่: CR0505011001

ชื่อลำน้ำ เหมืองหนองควายน้อย  
หมู่บ้าน หมู่ที่ 11 สันโค้ง

วันที่สำรวจ: 25 พฤษภาคม 2563

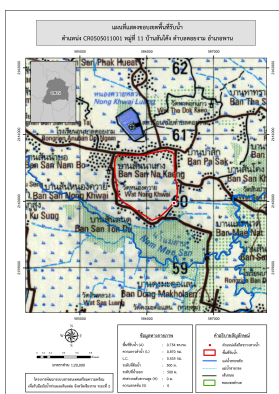
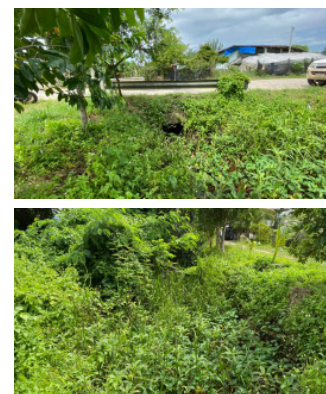
รูปภาพประกอบ

- > โดยธรรมชาติ การทับถมของตะกอน (ลำน้ำตื้นเขิน) วัชพืช (หญ้า )
- > โดยมนุษย์ จาก ระบบสาธารณสุข: ท่อลอดถนนที่ตัดลำน้ำมีขนาดเล็กเกินไประบายน้ำหลากไม่ทัน

| สภาพปัญหาการกีดขวางทางน้ำ | แนวทางและวิธีการแก้ไขปัญหาเบื้องต้น |
|---|---|
| เป็นลำเหมืองเสียน้ำใช้ระบายน้ำออกจากชุมชนมีสภาพถูกปกคลุมด้วยวัชพืช และผักตบชวาเป็นจำนวนมาก มีท่อลอดเหลี่ยมขนาดกว้าง 2.00 เมตร ลึก 1.20 เมตร จำนวน 1 ช่อง เมื่อเกิดฝนตกหนักผักตบ และวัชพืชจะไหลมาอุดตันท่อ ไม่สามารถระบายน้ำได้ทัน | ข้อมูลพื้นที่รับน้ำของตำแหน่งที่เกิดปัญหา<br>$A = 0.75$ ตารางกิโลเมตร $L0 = 0.87$ กิโลเมตร $H = -$ เมตร $C = 0.1$<br>$tc = 30.48$ ชั่วโมง $I = 90$ มิลลิเมตร อัตราการไหลสูงสุด $= 1.89 \text{ m}^3/\text{s}$<br>Return period = 10 ปี<br>ชุดลอกลำน้ำตลอดช่วงดังกล่าว เปลี่ยนเป็นท่อลอดเหลี่ยมขนาดกว้าง 1.20 เมตร สูง 1.20 เมตร จำนวน 2 ช่อง<br>และวางมาตรการชุดลอกตามระยะเวลาที่เหมาะสมของพื้นที่ ความลาดชันท้องน้ำ 0.005 |
