ข้อมูลสภาพปัญหาและแนวทางการแก้ไขปัญหาเบื้องต้น  
ของตำแหน่งการกีดขวางทางน้ำ จังหวัดเชียงราย

รหัสตำแหน่งกีดขวางที่: CR0514010001

ชื่อลำน้ำ ร่องคต เป็นสาขาของแม่น้ำ หนงฮ้าง/น้ำพุ/แม่น้ำอิง  
หมู่บ้าน หมู่ที่ 10 ร่องคต ตำบล ทานตะวัน อำเภอ พาน

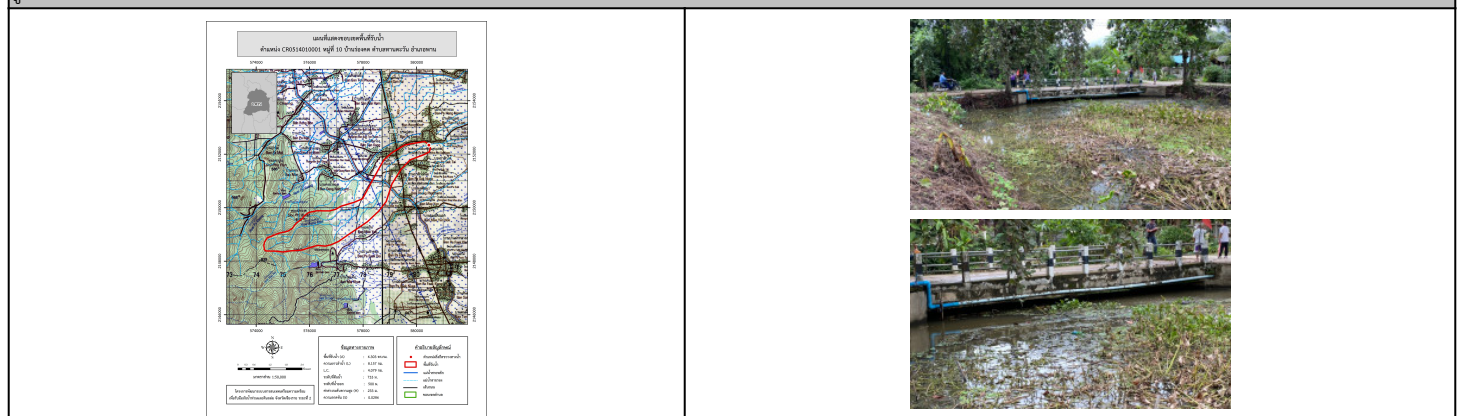
ลักษณะความเสียหาย น้ำท่วม ระดับ ปานกลาง

- > โดยธรรมชาติ การทับถมของตะกอน (ลำน้ำตื้นเขิน) วัชพืช (ผักตบชวา/หญ้า)
- > โดยมนุษย์ จาก ระบบสาธารณสุข: สะพานมีหน้าตัดแคบเกินไป หรือมีตอม่อมากเกินไปในช่วงฤดูน้ำหลากระบายไม่ทัน

| สภาพปัญหาการกีดขวางทางน้ำ | แนวทางและวิธีการแก้ไขปัญหาเบื้องต้น |
|---|---|
| เป็นสะพานข้ามลำน้ำร่องคตมีลักษณะเป็นคอขวดอีกทั้งยังมีวัชพืชขึ้นในลำน้ำหนาแน่นทำให้เมื่อเกิดน้ำหลากไม่สามารถระบายน้ำได้ทันเกิดน้ำล้นตลิ่งเข้าท่วมชุมชนบริเวณดังกล่าว | ข้อมูลพื้นที่รับน้ำของตำแหน่งที่เกิดปัญหา<br>$A = 6.3$ ตารางกิโลเมตร $L0 = 8.16$ กิโลเมตร $H = 233$ เมตร $C = 0.1$<br>$tc = 1.32$ ชั่วโมง $I = 45$ มิลลิเมตร อัตราการไหลสูงสุด $= 7.88 \text{ m}^3/\text{s}$<br>Return period = 10 ปี<br>สะพานเดิมเพียงพอที่จะรองรับปริมาณน้ำหลากได้<br>เพียงแต่มักมีวัชพืชขึ้นหนาแน่นทั้งด้านเหนือลำน้ำ<br>และท้ายน้ำดังนั้นควรวางแผนการขุดลอกตามระยะเวลาที่เหมาะสมของพื้นที่ |
