ข้อมูลสภาพปัญหาและแนวทางการแก้ไขปัญหาเบื้องต้น  
ของตำแหน่งการกีดขวางทางน้ำ จังหวัดเชียงราย

รหัสตำแหน่งกีดขวางที่: CR0514010002

วันที่สำรวจ: 25 พฤษภาคม 2563

ชื่อลำน้ำ ร่องแม่เย็น

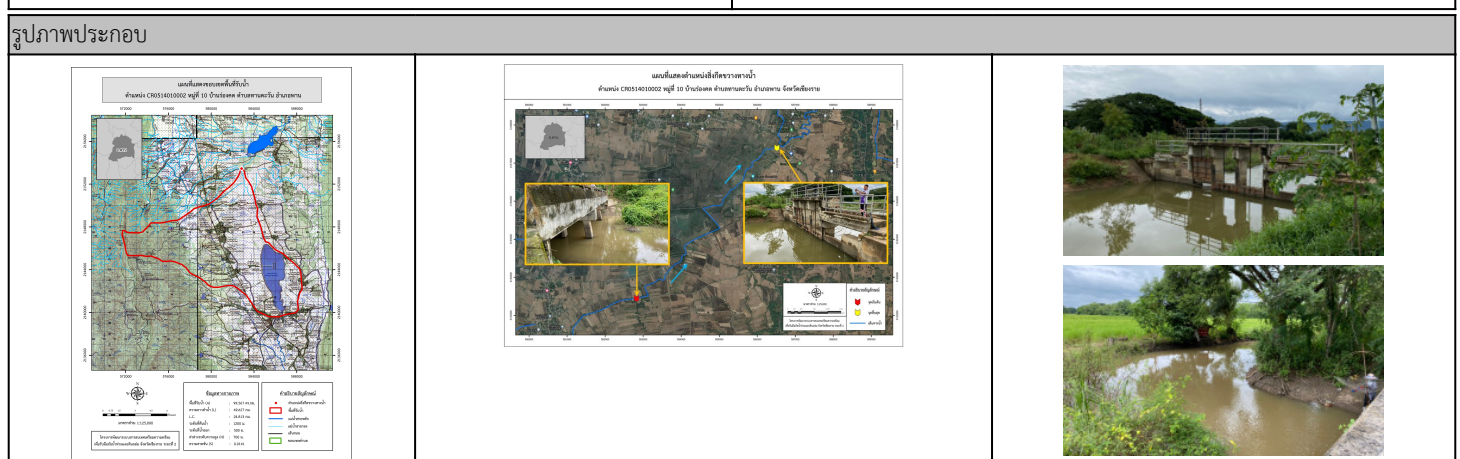
| สภาพปัญหาการกีดขวางทางน้ำ | แนวทางและวิธีการแก้ไขปัญหาเบื้องต้น |
|---|---|
| เป็นลำน้ำก่อนที่จะไหลลงหนองฮ่างมีวัชพืชขึ้นปกคลุมตลอดเส้นทาง<br>ลำน้ำแคบเขี้ยวตื้นเขิน มีการขุดลอกไปแล้วบางช่วง<br>แต่ยังเกิดปัญหาน้ำท่วมอยู่ในบางปี | ข้อมูลพื้นที่รับน้ำของตำแหน่งที่เกิดปัญหา<br>$A = 99.57$ ตารางกิโลเมตร อัตราการไหลสูงสุด = $84.55 \text{ m}^3/\text{s}$<br>Return period = 25 ปี<br>ขุดลอกลำน้ำตลอดช่วงดังกล่าว กำจัดวัชพืช และต้นไม้ที่กีดขวางทางน้ำ<br>และน้ำกิ่งไม้และสิ่งปฏิกูลออกก่อนถึงฤดูน้ำหลาก |
