ข้อมูลสภาพปัญหาและแนวทางการแก้ไขปัญหาเบื้องต้น  
ของตำแหน่งการกีดขวางทางน้ำ จังหวัดเชียงราย

รหัสตำแหน่งกีดขวางที่: CR0511003001

ชื่อลำน้ำ ห้วยผาแดง เป็นสาขาของแม่น้ำ แม่แม่น้ำพู่เย็น/คลองชลประทานแม่ลาว  
หมู่บ้าน หมู่ที่ 3 ถ้ำ ตำบล สันกลาง อำเภอ พาน

ประเภทลำน้ำ ลำห้วย วันที่สำรวจ: 25 พฤษภาคม 2563  
จังหวัด เชียงราย

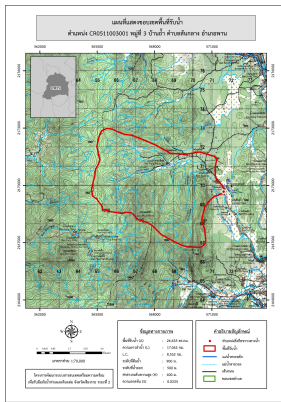
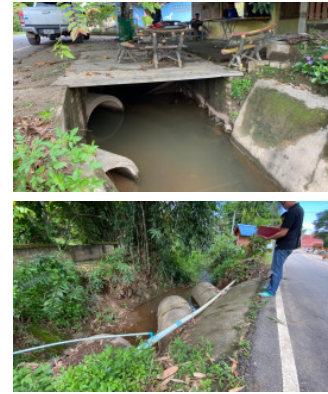
รูปภาพประกอบ

ความยาวของช่วงลำน้ำที่เกิดปัญหา เป็นจุดระยะ - การตาดมของลำน้ำ ตาดม วัสดุที่ใช้ตาดมของลำน้ำ คอนกรีต  
ลักษณะความเสียหาย น้ำท่วม ระดับ ปานกลาง ความถี่ที่เกิดความเสียหาย ทุกปี ระดับความเสี่ยง มาก

- > โดยธรรมชาติ การทับถมของตะกอน (ลำน้ำตื้นเขิน) วัชพืช (หญ้า/กิ่งไม้)
- > โดยมนุษย์ จาก ระบบสาธารณสุข: ท่อลอดถนนที่ตัดลำน้ำมีขนาดเล็กเกินไประบายน้ำหลากไม่ทัน

ระดับการกีดขวาง ปานกลาง คิดเป็น 30-70%

| สภาพปัญหาการกีดขวางทางน้ำ | แนวทางและวิธีการแก้ไขปัญหายั่งยืน |
|---|---|
| เป็นลำห้วยที่ไหลลงมาจากภูเขาบริเวณนี้มีท่อลอดกลบเส้นผ่านศูนย์กลางขนาด 1.00 เมตร จำนวน 3 ช่อง<br>เมื่อการน้ำหลากไม่สามารถระบายน้ำได้ทันน้ำทะลักเข้าท่วมชุมชนบริเวณดังกล่าวได้รับความเสียหาย | ข้อมูลพื้นที่รับน้ำของตำแหน่งที่เกิดปัญหา<br>$A = 26.64$ ตารางกิโลเมตร อัตราการไหลสูงสุด $= 42.36 \text{ m}^3/\text{s}$<br>Return period = 25 ปี<br>ขุดลอกลำน้ำตลอดช่วงดังกล่าวกำจัดวัชพืช<br>และต้นไม้ที่กีดขวางทางน้ำช่วงที่ไหลผ่านชุมชนขุดลอก<br>และตาดมคอนกรีตมีความกว้างท้องคลอง 1.50 เมตร ลึก 2.00 เมตร<br>ความลาดชันตลิ่ง 1:1.5 เปลี่ยนเป็นท่อลอดเหลี่ยมขนาดกว้าง 2.50 เมตร สูง 2.00 เมตร จำนวน 2 ช่อง ช่วงก่อนไหลเข้าท่อ<br>และท้ายท่อก่อสร้างผนังป้องกันการกัดเซาะ<br>และวางมาตรการขุดลอกตามระยะเวลาที่เหมาะสมของพื้นที่ ความลาดชันท้องน้ำ 0.01 |
