ข้อมูลสภาพปัญหาและแนวทางการแก้ไขปัญหาเบื้องต้น  
ของตำแหน่งการกีดขวางทางน้ำ จังหวัดเชียงราย

รหัสตำแหน่งกีดขวางที่: CR0511002001

ชื่อลำน้ำ น้ำแม่หนาด เป็นสาขาของแม่น้ำ คลองชลประทาน ประเภทลำน้ำ ลำห้วย  
หมู่บ้าน หมู่ที่ 2 แม่ควาหลวง ตำบล สันกลาง อำเภอ พาน จังหวัด เชียงราย

วันที่สำรวจ: 25 พฤษภาคม 2563

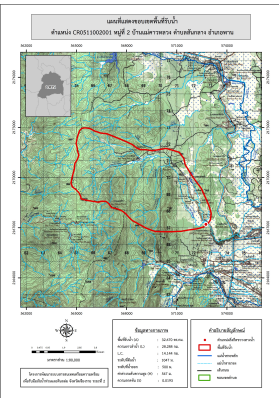
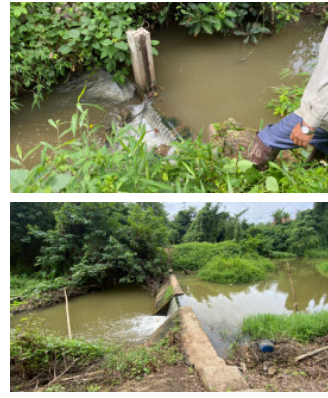
ลักษณะความเสียหาย น้ำท่วม ระดับ น้อย

> โดยธรรมชาติ การทับถมของตะกอน (ลำน้ำตื้นเขิน) วัชพืช (หญ้า/กิ่งไม้)

> โดยมนุษย์ จาก สิ่งปฏิกูล อื่นๆ (ฝายน้ำล้น)

| สภาพปัญหาการกีดขวางทางน้ำ | แนวทางและวิธีการแก้ไขปัญหายั่งยืน |
|---|---|
| เป็นฝายน้ำล้นที่ประตูลายทรายถูกก่อดินขึ้นด้วยตะกอนมีวัชพืชขึ้นปกคลุมหนาแน่นเมื่อเกิดน้ำหลากทำให้น้ำเอ่อล้นเข้าท่วมชุมชนบริเวณดังกล่าว | ข้อมูลพื้นที่รับน้ำของตำแหน่งที่เกิดปัญหา<br>$A = 32.67$ ตารางกิโลเมตร อัตราการไหลสูงสุด $= 47.15 \text{ m}^3/\text{s}$<br>Return period = 25 ปี<br>ขุดลอกลำน้ำตลอดช่วงดังกล่าว กำจัดวัชพืช และต้นไม้ที่กีดขวางทางน้ำ<br>ปรับปรุงประตูลายทรายให้สามารถใช้งานได้<br>และวางมาตรการขุดลอกตามระยะเวลาที่เหมาะสมของพื้นที่ |
