ข้อมูลสภาพปัญหาและแนวทางการแก้ไขปัญหาเบื้องต้น  
ของตำแหน่งการกีดขวางทางน้ำ จังหวัดเชียงราย

รหัสตำแหน่งกีดขวางที่: CR0701004003  
วันที่สำรวจ: 25 ตุลาคม 2562

ชื่อลำน้ำ น้ำจัน เป็นสาขาของแม่น้ำ แม่คำ/แม่น้ำโขง ประเภทลำน้ำ แม่น้ำสาขา  
หมู่บ้าน หมู่ที่ 4 เด่นป่าสัก ตำบล แม่จัน อำเภอ แม่จัน จังหวัด เชียงราย

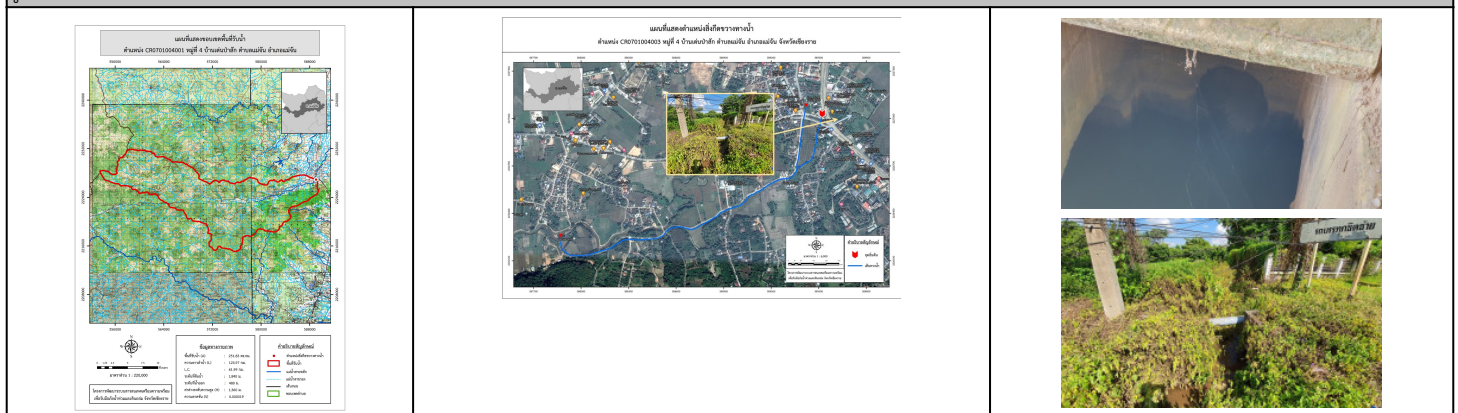
รูปภาพประกอบ

> โดยมนุษย์ จาก ระบบสาธารณสุขโคศ: ท่อลอดถนนที่ตัดลำน้ำมีขนาดเล็กเกินไประบายน้ำหลากไม่ทัน

สภาพปัญหาการกีดขวางทางน้ำ	แนวทางและวิธีการแก้ไขปัญหาเบื้องต้น
มีคลองส่งน้ำจากแม่น้ำจัน มีท่อลอดกลมเส้นผ่านศูนย์กลาง 0.6 เมตร จำนวน 1 ช่อง แยกจากท่อลอดกลม 1.00 เมตร จำนวน 2 ท่อน บริเวณเกาะกลาง แยกแม่ข่าย มีขนาดเล็กไม่สามารถระบายน้ำหลากได้ทันทำให้เกิดน้ำท่วม สาเหตุเกิดจากฝ่าน้ำล้นแม่น้ำจันในเขต อบต.ป่าตึง ปัจจุบันการไหลของน้ำ ได้เปลี่ยนเส้นทางใหม่โดยไหลเข้าลำเหมืองส่งน้ำมากขึ้นส่งผลให้เกิดปัญหาน้ำท่วมบริเวณทางแยกแม่ข่ายในเขตเทศบาลแม่จัน	ข้อมูลพื้นที่รับน้ำของตำแหน่งที่เกิดปัญหา $A = 251.83$ ตารางกิโลเมตร อัตราการไหลสูงสุด = $157.93 \text{ m}^3/\text{s}$ Return period = 50 ปี ขุดลอกเอาตะกอนทรายเศษกิ่งไม้ออกจากคลองส่งน้ำและท่อลอดก่อนฤดูน้ำหลาก และก่อสร้างประตูควบคุมน้ำบริเวณปากคลองส่งน้ำเพื่อควบคุมปริมาณน้ำที่จะไหลมายังแยกแม่ข่าย (ดูแบบรายละเอียดได้ในการออกแบบรายละเอียดการแก้ปัญหา สิ่งกีดขวางทางน้ำ)
