ข้อมูลสภาพปัญหาและแนวทางการแก้ไขปัญหาเบื้องต้น
ของตำแหน่งการกีดขวางทางน้ำ จังหวัดเชียงราย

รหัสตำแหน่งกีดขวางที่: CR0904010002

วันที่สำรวจ: 25 ตุลาคม 2562

ชื่อลำน้ำ ห้วยจ้อง เป็นสาขาของแม่น้ำ แม่น้ำกก ประเภทลำน้ำ ลำห้วย
หมู่บ้าน หมู่ที่ 10 จ้องเด่น ตำบล โป่งผา อำเภอ แม่สาย จังหวัด เชียงราย

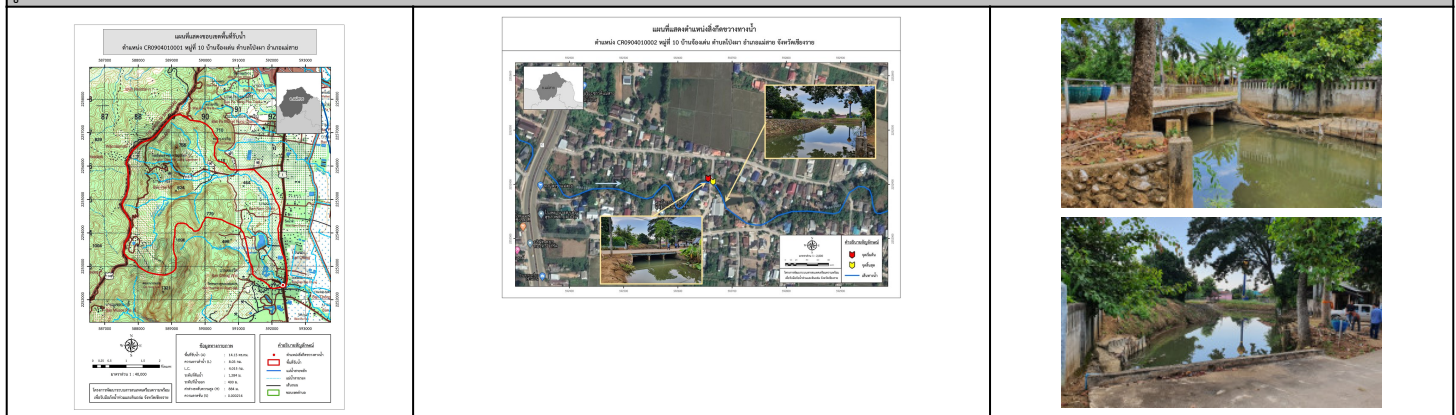
รูปภาพประกอบ

> โดยมนุษย์ จาก ระบบสาธารณสุขโคก: ท่อลอดถนนที่ตัดลำน้ำมีขนาดเล็กเกินไประบายน้ำหลากไม่ทัน

สภาพปัญหาการกีดขวางทางน้ำ	แนวทางและวิธีการแก้ไขปัญหาเบื้องต้น
เป็นท่อลอดเหลี่ยม กว้าง 1.80 เมตร สูง 1.80 เมตร จำนวน 3 ช่อง ลอดใต้ถนน อุตตันจากตะกอนทราย และสิ่งปฏิกูลไม่สามารถระบายน้ำหลากได้ทันทำให้เกิด น้ำท่วมชุมชนบริเวณด้านเหนือ	ข้อมูลพื้นที่รับน้ำของตำแหน่งที่เกิดปัญหา A = 14.13 ตารางกิโลเมตร LO = 8.03 กิโลเมตร H = 884 เมตร C = 0.25 tc = 0.77 ชั่วโมง l = 60 มิลลิเมตร อัตราการไหลสูงสุด = 23.57 m ³ /s Return period = 10 ปี
	ขุดลอกเอาตะกอนทรายออก และวางมาตรการขุดลอกก่อนช่วงน้ำหลากในทุกๆ ปี
