ข้อมูลสภาพปัญหาและแนวทางการแก้ไขปัญหาเบื้องต้น
ของตำแหน่งการกีดขวางทางน้ำ จังหวัดเชียงราย

รหัสตำแหน่งกีดขวางที่: CR0904010004

ชื่อลำน้ำ ห้วยจ้อง

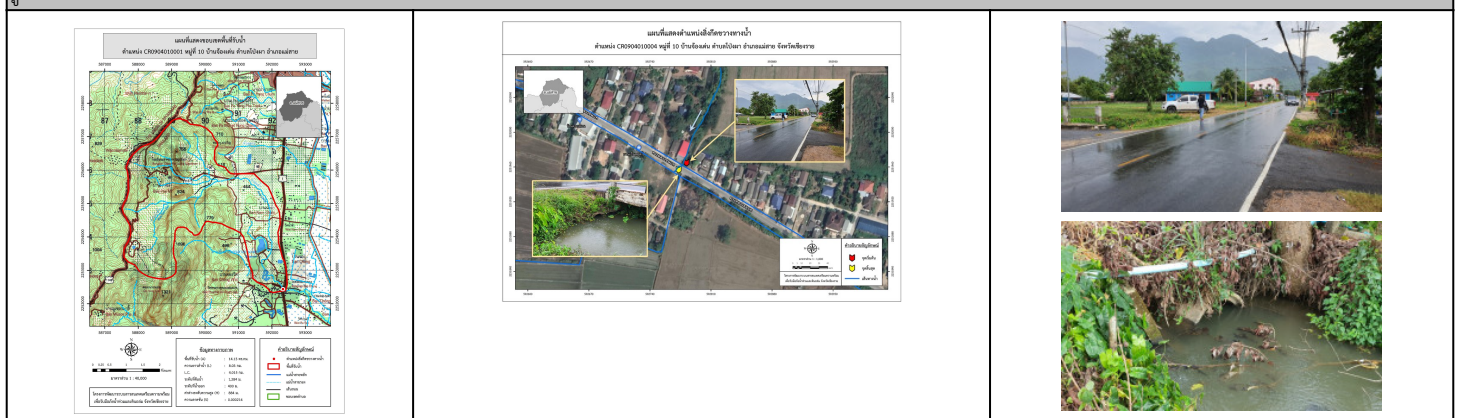
รูปภาพประกอบ

> โดยมนุษย์ จาก ระบบสาธารณสุขโรค: ท่อลอดถนนที่ตัดลำน้ำมีขนาดเล็กเกินไประบายน้ำหลากไม่ทัน

สภาพปัญหาการกีดขวางทางน้ำ	แนวทางและวิธีการแก้ไขปัญหาเบื้องต้น
เป็นลำเหมืองสาขาแยกจากห้วยจ้อง มีท่อลอดกลมเส้นผ่านศูนย์กลาง 1.00 เมตร จำนวน 2 ช่อง ลอดใต้ถนน มีเศษไม้ และสิ่งปฏิกูลมาติดในช่วงน้ำหลากทำให้ไม่สามารถระบายน้ำหลากได้ทันทำให้เกิดน้ำท่วม	ข้อมูลพื้นที่รับน้ำของตำแหน่งที่เกิดปัญหา A = 14.13 ตารางกิโลเมตร L0 = 8.03 กิโลเมตร H = 884 เมตร C = 0.25 tc = 0.77 ชั่วโมง l = 60 มิลลิเมตร อัตราการไหลสูงสุด = 23.57 m ³ /s Return period = 10 ปี หลังจากการก่อสร้างประตูระบายน้ำเพื่อควบคุมน้ำจากฝายโดยพิจารณาให้น้ำผ่านประตูระบายน้ำได้ 2.00 ลบ.ม./วินาที ดังนั้นท่อลอดเดิมสามารถรองรับปริมาณน้ำได้ โดยวางมาตรการขุดลอกลำเหมืองตามระยะเวลาที่เหมาะสม ความลาดชันท้องน้ำ 0.010
