ข้อมูลสภาพปัญหาและแนวทางการแก้ไขปัญหาเบื้องต้น  
ของตำแหน่งการกีดขวางทางน้ำ จังหวัดเชียงราย

รหัสตำแหน่งกีดขวางที่: CR0904009001

ชื่อลำน้ำ ห้วยจ้อง เป็นสาขาของแม่น้ำ แม่น้ำกก ประเภทลำน้ำ ลำห้วย  
หมู่บ้าน หมู่ที่ 9 จ้องวัด ตำบล โป่งผา อำเภอ แม่สาย จังหวัด เชียงราย

วันที่สำรวจ: 26 ตุลาคม 2562

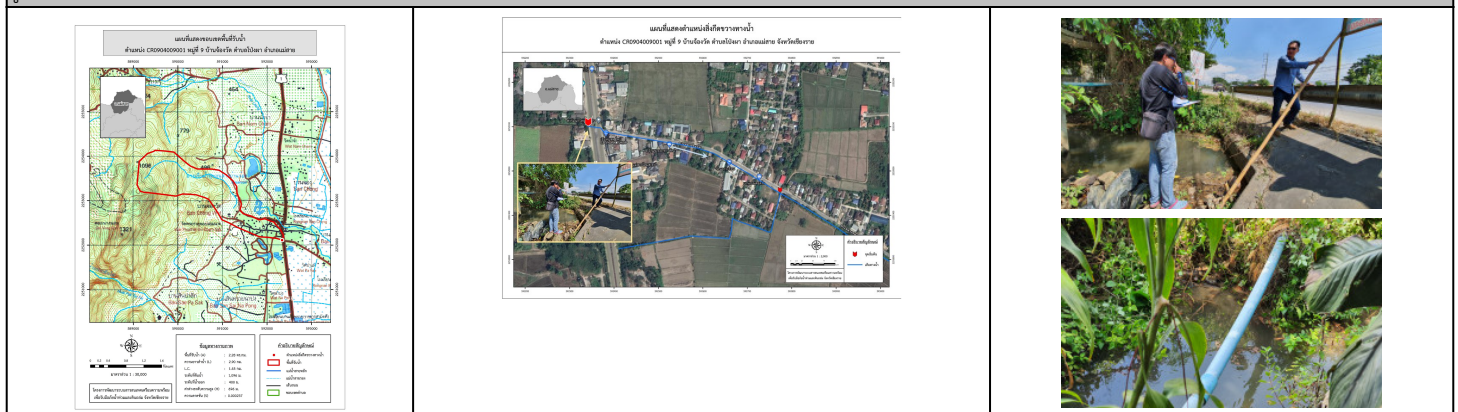
รูปภาพประกอบ

ความยาวของช่วงลำน้ำที่เกิดปัญหา เป็นจุดระยะ น้อยกว่า 10 เมตร การคาดผิวของลำน้ำ ไม่คาดผิว วัสดุที่ใช้คาดผิวของลำน้ำ -  
ลักษณะความเสียหาย น้ำท่วม ระดับ ปานกลาง ความถี่ที่เกิดความเสียหาย ทุกปี ระดับความเสี่ยง มาก

- > โดยธรรมชาติ -
- > โดยมนุษย์ จาก ระบบสาธารณสุขโคก: ท่อลอดถนนที่ตัดลำน้ำมีขนาดเล็กเกินไประบายน้ำหลากไม่ทัน

ระดับการกีดขวาง ปานกลาง คิดเป็น 30-70%

| สภาพปัญหาการกีดขวางทางน้ำ | แนวทางและวิธีการแก้ไขปัญหาเบื้องต้น |
|---|---|
| <p>เป็นน้ำที่ไหลมาจากสระมรกต (ถ้ำหลวง) มีท่อลอดใต้ถนนถนนพหลโยธิน</p> <p>ปัจจุบันอุดตัน มีขนาดกว้าง 2.00 เมตร สูง 2.00 เมตร จำนวน 2 ช่อง ช่วงท้ายน้ำวางท่อทดแทนลำน้ำเดิมขนาดท่อลอดกลมเส้นผ่านศูนย์กลาง 1.00 เมตร</p> <p>จำนวน 1 ช่อง มีขนาดเล็กไม่สามารถระบายน้ำหลากได้ทันทำให้เกิดน้ำท่วมไหลข้ามถนนพหลโยธิน</p> | <p>ข้อมูลพื้นที่รับน้ำของตำแหน่งที่เกิดปัญหา</p> <p>A = 2.28 ตารางกิโลเมตร L0 = 2.9 กิโลเมตร H = 696 เมตร C = 0.25</p> <p>tc = 0.26 ชั่วโมง l = 100 มิลลิเมตร อัตราการไหลสูงสุด = 9.51 m<sup>3</sup>/s</p> <p>Return period = 10 ปี</p> <p>ท่อเหลี่ยมขนาด กว้าง 2.00 เมตร สูง 2.00 เมตร จำนวน 2 ช่องมีขนาดเพียงพอ แต่ช่วงท้ายน้ำเป็นท่อกลมทำให้ศักยภาพการระบายน้ำไม่เพียงพอ จึงพิจารณาวางรางระบายน้ำรูปตัวยูขนาดเท่ากับถนนทั้งสองฝั่งขนาด กว้าง 1.20 เมตร สูง 1.20 เมตร แทนท่อลอดเดิม จนบรรจบกับลำน้ำด้านท้ายน้ำ (ดูแบบรายละเอียดได้ในการออกแบบรายละเอียดการแก้ไขปัญหาลำน้ำกีดขวางทางน้ำ)</p> |
