ข้อมูลสภาพปัญหาและแนวทางการแก้ไขปัญหาเบื้องต้น
ของตำแหน่งการกีดขวางทางน้ำ จังหวัดเชียงราย

ชื่อลำน้ำ ห้วยไคร้
หมู่บ้าน หมู่ที่ 11 ห้วยไคร้เหนือ

รหัสตำแหน่งกีดขวางที่: CR0902011002
วันที่สำรวจ: 16 พฤษภาคม 2562

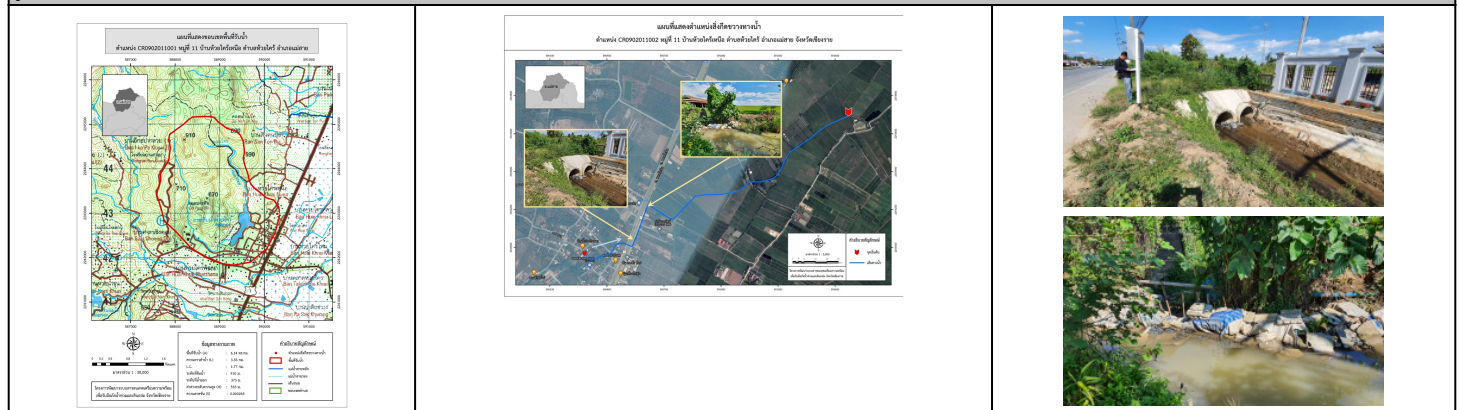
รูปภาพประกอบ

> โดยธรรมชาติ การทับถมของตะกอน (ลำน้ำตื้นเขิน)
> โดยมนุษย์ จาก ระบบสาธารณูปโภค: ท่อลอดถนนที่ตัดลำน้ำมีขนาดเล็กเกินไประบายน้ำหลากไม่ทัน วางท่อตามแนวลำน้ำทดแทนลำน้ำเดิม
ระดับการกีดขวาง ปานกลาง คิดเป็น 30-70% หน่วยงานการดำเนินการแก้ไข -
โดยวิธี ยังไม่ได้ดำเนินการ ผลการดำเนินการ -
สภาพในปัจจุบันของโครงการที่แก้ไขปัญหายังไม่มีแผน

| สภาพปัญหาการกีดขวางทางน้ำ | แนวทางและวิธีการแก้ไขปัญหาเบื้องต้น |
|---|---|
| ทางระบายน้ำข้างถนนรับน้ำจากห้วยไคร้ที่ลอดใต้ถนนพหลโยธิน บางช่วงแคบและตื้นเขิน โดยน้ำระบายออกตามลำเหมืองข้างที่นำไปบรรจบกับห้วยไคร้ทำให้ระบายน้ำไม่ทัน | ข้อมูลพื้นที่รับน้ำของตำแหน่งที่เกิดปัญหา $A = 6.14$ ตารางกิโลเมตร $L_0 = 3.53$ กิโลเมตร $H = 535$ เมตร $C = 0.25$ $tc = 0.36$ ชั่วโมง $I = 100$ มิลลิเมตร อัตราการไหลสูงสุด = $17.07 \text{ m}^3/\text{s}$ Return period = 20 ปี ก่อสร้างทางระบายน้ำคอนกรีตเสริมเหล็กรูปตัวยูตามแนวลำน้ำเดิม ขนาด กว้าง 1.50 เมตร สูง 1.50 เมตร หลังจากผ่านช่วงริมถนนพหลโยธินไปแล้วให้ขุดลอกลำเหมืองตามแนวลำน้ำเดิมจนบรรจบกับห้วยไคร้ (ดูแบบรายละเอียดได้ในกาออกแบบรายละเอียดการแก้ปัญหาสิ่งกีดขวางทางน้ำ) ความลาดชันท้องน้ำ 0.010 |
