ข้อมูลสภาพปัญหาและแนวทางการแก้ไขปัญหาเบื้องต้น  
ของตำแหน่งการกีดขวางทางน้ำ จังหวัดเชียงราย

รหัสตำแหน่งกีดขวางที่: CR0909008001

ชื่อลำน้ำ ห้วยโป่ง เป็นสาขาของแม่น้ำ น้ามะ/แม่น้ำโขง ประเภทลำน้ำ ลำห้วย  
หมู่บ้าน หมู่ที่ 8 โป่งเหนือ ตำบล โป่งงาม อำเภอ แม่สาย จังหวัด เชียงราย

วันที่สำรวจ: 16 พฤษภาคม 2562

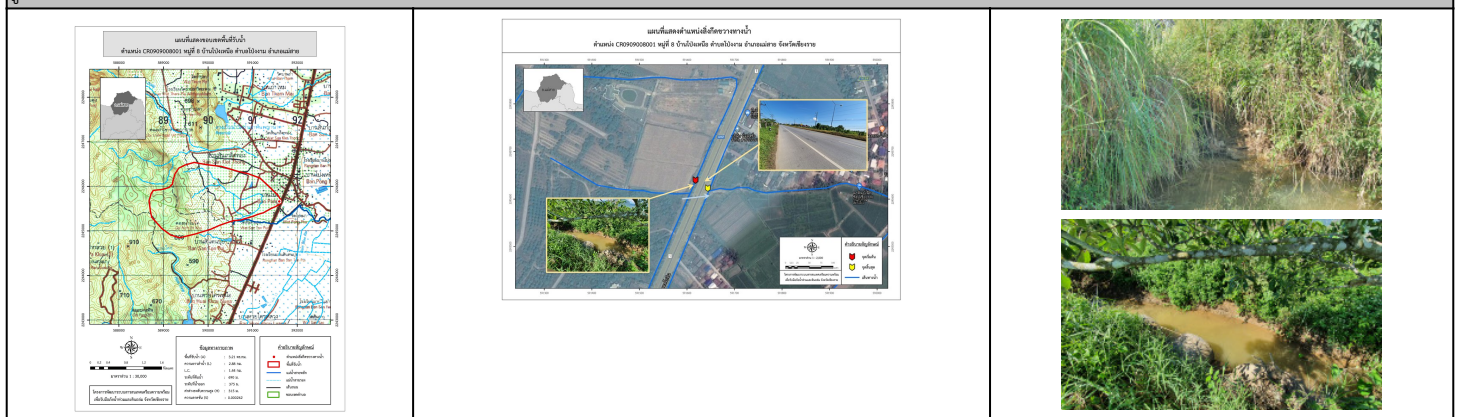
รูปภาพประกอบ

> โดยธรรมชาติ การทับถมของตะกอน (ลำน้ำตื้นเขิน)

> โดยมนุษย์ จาก ระบบสาธารณสุข: ท่อลอดถนนที่ตัดลำน้ำมีขนาดเล็กเกินไประบายน้ำหลากไม่ทัน

สภาพปัญหาการกีดขวางทางน้ำ	แนวทางและวิธีการแก้ไขปัญหาเบื้องต้น
มีท่อลอดกลมเส้นผ่านศูนย์กลาง 1.00 เมตร จำนวน 3 ช่อง ลอดใต้ถนน พหลโยธิน ไม่สามารถระบายน้ำหลากได้ทันทำให้เกิดน้ำท่วมพื้นที่เกษตร และชุมชน	ข้อมูลพื้นที่รับน้ำของตำแหน่งที่เกิดปัญหา $A = 3.21$ ตารางกิโลเมตร $L0 = 2.88$ กิโลเมตร $H = 315$ เมตร $C = 0.2$ $tc = 0.35$ ชั่วโมง $I = 100$ มิลลิเมตร อัตราการไหลสูงสุด = $13.39 \text{ m}^3/\text{s}$ Return period = 10 ปี
	เปลี่ยนชนิดท่อจากท่อกลมเป็นท่อลอดเหลี่ยมให้สามารถรองรับปริมาณน้ำหลากสูงสุดได้มีขนาด กว้าง 1.50ม. สูง 1.50ม. จำนวน 2 ช่อง ความลาดชันท้องน้ำ 0.020
