ข้อมูลสภาพปัญหาและแนวทางการแก้ไขปัญหาเบื้องต้น
ของตำแหน่งการกีดขวางทางน้ำ จังหวัดเชียงราย

รหัสตำแหน่งกีดขวางที่: CR1302002001

ชื่อลำน้ำ น้ำขาว เป็นสาขาของแม่น้ำ โขง ประเภทลำน้ำ แม่น้ำสาขา
หมู่บ้าน หมู่ที่ 2 ปางหัด ตำบล ปอ อำเภอ เวียงแก่น จังหวัด เชียงราย

วันที่สำรวจ: 17 พฤษภาคม 2562

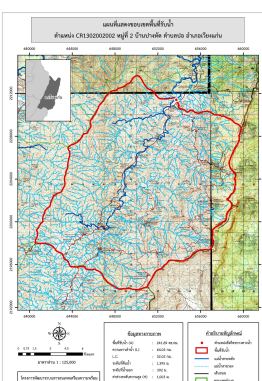
รูปภาพประกอบ

- > โดยธรรมชาติ วัชพืช (หญ้า) อื่นๆ (เศษกิ่งไม้)
- > โดยมนุษย์ จาก อื่นๆ (ฝายน้ำล้น (กรมชลประทาน))

ระดับการกีดขวาง น้อย คิดเป็น 1-30%

สภาพปัญหาการกีดขวางทางน้ำ	แนวทางและวิธีการแก้ไขปัญหาเบื้องต้น
เป็นฝายน้ำล้นของกรมชลประทานซึ่งมีขนาดที่เหมาะสมแล้วสามารถระบายน้ำในช่วงน้ำหลากได้ แต่มีเศษกิ่งไม้ วัชพืช และสิ่งปฏิกูล มาติดในช่วงน้ำหลาก และมีตะกอนตกบริเวณหน้าฝายเป็นจำนวนมากทำให้เกิดน้ำท่วมด้านเหนือน้ำ	ข้อมูลพื้นที่รับน้ำของตำแหน่งที่เกิดปัญหา $A = 241.89$ ตารางกิโลเมตร อัตราการไหลสูงสุด = $154.72 \text{ m}^3/\text{s}$ Return period = 50 ปี ขุดลอกเอาตะกอนทราย เศษกิ่งไม้ก่อนฤดูน้ำหลาก และวางมาตรการขุดลอกตามระยะเวลาที่เหมาะสม
