ข้อมูลสภาพปัญหาและแนวทางการแก้ไขปัญหาเบื้องต้น  
ของตำแหน่งการกีดขวางทางน้ำ จังหวัดเชียงราย

รหัสตำแหน่งกีดขวางที่: CR1801001002

ชื่อลำน้ำ แม่ไร่  
หมู่บ้าน หมู่ที่ 1 ห้วยไร่

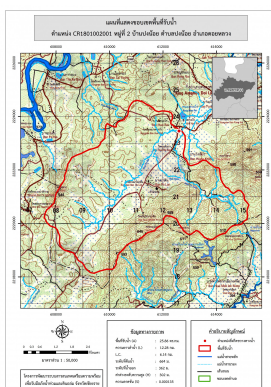
รูปภาพประกอบ

> โดยมนุษย์ จาก ระบายสาธารณสุขโรค: สะพานมีหน้าตัดแคบเกินไป หรือมีตอม่อมากเกินไปในช่วงฤดูน้ำหลากระบายไม่ทัน

สภาพปัญหาการกีดขวางทางน้ำ	แนวทางและวิธีการแก้ไขปัญหาเบื้องต้น
สะพานมีหน้าตัดแคบ และมีตอม่ออยู่กลางลำน้ำช่วงน้ำหลากจะพัดพาเศษกิ่งไม้ วัชพืช และสิ่งปฏิกูล มาติดตอม่อทำให้เกิดน้ำท่วมด้านเหนือน้ำ	ข้อมูลพื้นที่รับน้ำของตำแหน่งที่เกิดปัญหา A = 25.86 ตารางกิโลเมตร L0 = 12.28 กิโลเมตร H = 302 เมตร C = 0.2 tc = 1.91 ชั่วโมง l = 40 มิลลิเมตร อัตราการไหลสูงสุด = 28.76 m <sup>3</sup> /s Return period = 10 ปี เนื่องจากเป็นสะพานที่ก่อสร้างโดยชาวบ้านมีหน้าตัดไม่ได้มาตรฐาน จึงควรก่อสร้างสะพานคอนกรีตเสริมเหล็กใหม่โดยหน้าตัด ความกว้างท้องน้ำอย่างน้อย 10.00 เมตร ลึก 3.00 เมตร มีความลาดชันด้านข้าง 1:2
