ข้อมูลสภาพปัญหาและแนวทางการแก้ไขปัญหาเบื้องต้น  
ของตำแหน่งการกีดขวางทางน้ำ จังหวัดเชียงราย

รหัสตำแหน่งกีดขวางที่: CR0906005002

ชื่อลำน้ำ ห้วยมะกอกหวาน เป็นสาขาของแม่น้ำ ห้วยน้ำจาด/ห้วยจ้อง/แม่น้ำกก  
หมู่บ้าน หมู่ที่ 5 ป่าเหมือดรุ่งเจริญ ตำบล เวียงพางคำ อำเภอ แม่สาย

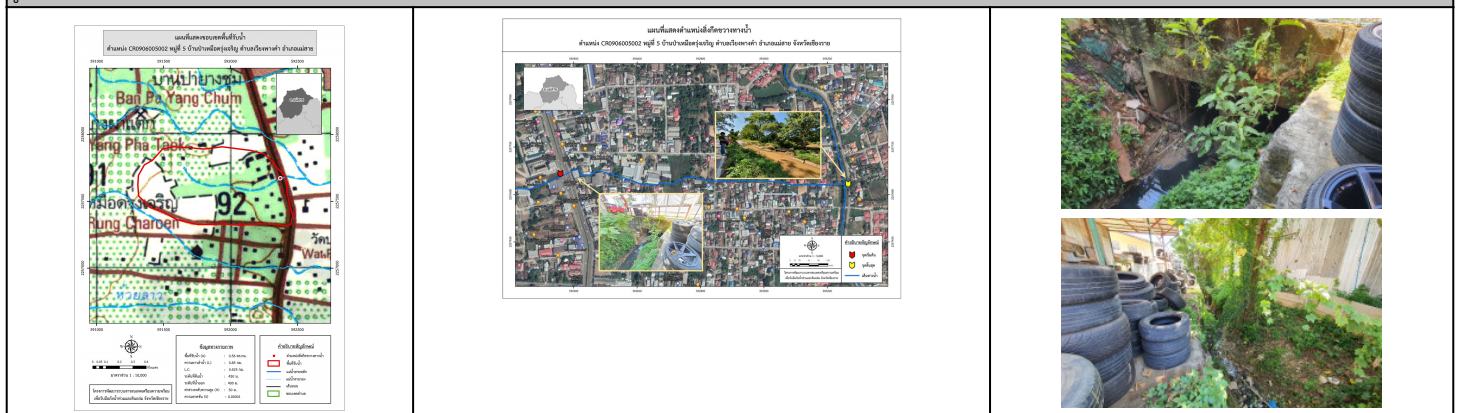
รูปภาพประกอบ

- > โดยธรรมชาติ -
  - > โดยมนุษย์ จาก ระบบสาธารณสุขโลก: ท่อลอดถนนที่ตัดลำน้ำมีขนาดเล็กเกินไประบายน้ำหลากไม่ทัน
- ระดับการกีดขวาง มาก คิดเป็น มากกว่า 70% หน่วยงานการดำเนินการแก้ไข -
- โดยวิธี ยังไม่ได้ดำเนินการ ผลการดำเนินการ -

สภาพปัญหาการกีดขวางทางน้ำ	แนวทางและวิธีการแก้ไขปัญหาเบื้องต้น
<p>เป็นลำห้วยที่ไหลมาจากภูเขา ท่อลอดเหลี่ยม กว้าง 1.80 เมตร สูง 1.80 เมตร</p> <p>จำนวน 2 ช่อง ลอดใต้ถนนพหลโยธินไม่ สามารถระบายน้ำหลากได้ทันทำให้เกิด น้ำท่วมพื้นที่ชุมชน และทางน้ำท้ายท่อลอดยังถูกรุกล้ำ มีวัชพืชขึ้นหนาแน่น</p>	<p>ข้อมูลพื้นที่รับน้ำของตำแหน่งที่เกิดปัญหา</p> <p><math>A = 0.56</math> ตารางกิโลเมตร <math>L_0 = 0.85</math> กิโลเมตร <math>H = 30</math> เมตร <math>C = 0.3</math></p> <p><math>tc = 0.21</math> ชั่วโมง <math>I = 100</math> มิลลิเมตร อัตราการไหลสูงสุด = <math>3.11 \text{ m}^3/\text{s}</math></p> <p>Return period = 20 ปี</p> <p>หน้าตัดท่อพอที่จะรองรับปริมาณน้ำได้ แต่ลำห้วยดังกล่าวมีวัชพืชขึ้นหนาแน่น และยังถูกรุกล้ำโดยการถมที่กินพื้นที่ลำน้ำ ดังนั้นควรขุดลอกเอาตะกอนทราย และเศษกิ่งไม้ออกก่อนฤดูน้ำหลาก และวางมาตรการการขุดลอกตามระยะเวลาที่เหมาะสม</p>
