ข้อมูลสภาพปัญหาและแนวทางการแก้ไขปัญหาเบื้องต้น  
ของตำแหน่งการกีดขวางทางน้ำ จังหวัดเชียงราย

รหัสตำแหน่งกีดขวางที่: CR0805008003

ชื่อลำน้ำ ห้วยเมี้ยว  
หมู่บ้าน หมู่ที่ 8 ป่าคาใต้

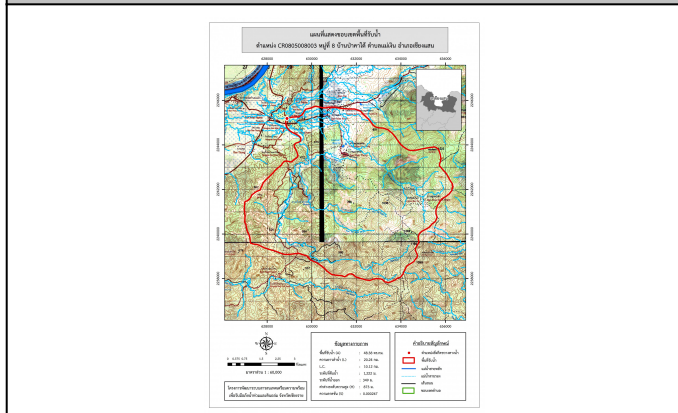
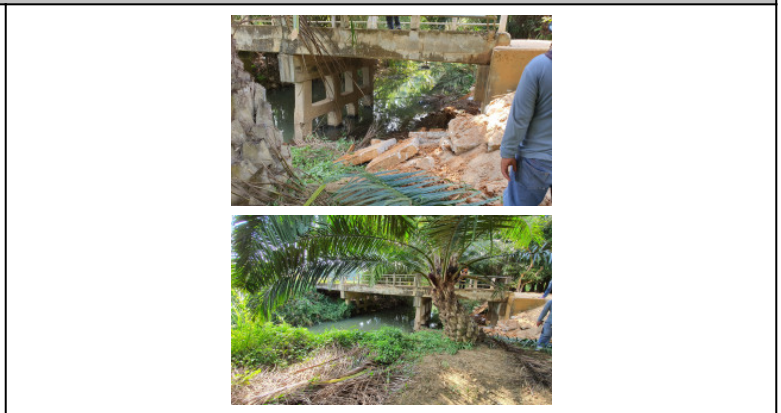
รูปภาพประกอบ

- > โดยธรรมชาติ ตลิ่งพังการกัดเซาะ การทับถมของตะกอน (ลำน้ำตื้นเขิน) ลำน้ำแคบแค้วมาก
- > โดยมนุษย์ จาก ระบบสาธารณสุขโคต: สะพานมีหน้าตัดแคบเกินไป หรือมีตอม่อมากเกินไปในช่วงฤดูน้ำหลากระบายไม่ทัน

สภาพปัญหาการกีดขวางทางน้ำ	แนวทางและวิธีการแก้ไขปัญหาเบื้องต้น
สะพานมีหน้าตัดแคบ และมีตอม่อทำให้เศษกิ่งไม้ วัชพืช สิ่งปฏิกูล มาติด ตอม่อ และยังมีกรรูกลำน้ำโดยพื้นที่การเกษตรทำให้บริเวณคอสะพาน แคบ ในช่วงน้ำหลาก ทำให้เกิดน้ำท่วมด้านเหนือน้ำ และกัดเซาะบริเวณคอ สะพาน	ข้อมูลพื้นที่รับน้ำของตำแหน่งที่เกิดปัญหา $A = 48.38$ ตารางกิโลเมตร อัตราการไหลสูงสุด = $57.92 \text{ m}^3/\text{s}$ Return period = 25 ปี ขุดลอกเอาตะกอนทรายขยหายพื้นที่ลำน้ำให้มีความกว้างเท่ากับหน้าตัดสะพาน และ ขุดเอาเศษกิ่งไม้ออกก่อนฤดูน้ำหลาก และวางแผนการขุดลอกตามระยะ ความเหมาะสมของพื้นที่
