ข้อมูลสภาพปัญหาและแนวทางการแก้ไขปัญหาเบื้องต้น  
ของตำแหน่งการกีดขวางทางน้ำ จังหวัดเชียงราย

ชื่อลำน้ำ ห้วยเมี้ยว  
หมู่บ้าน หมู่ที่ 8 ป่าคาใต้

รหัสตำแหน่งกีดขวางที่: CR0805008003  
วันที่สำรวจ: 12 ธันวาคม 2562

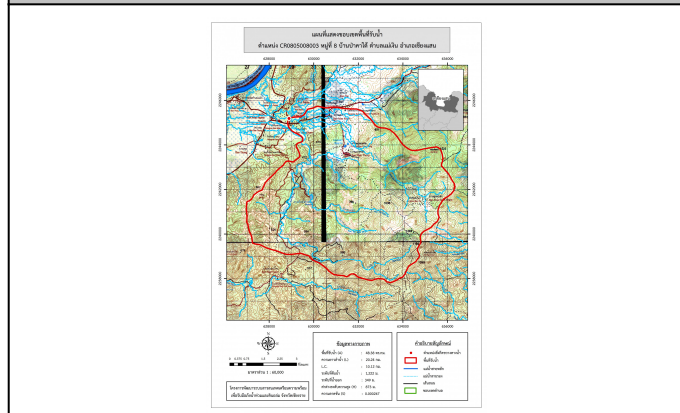
รูปภาพประกอบ

ความยาวของช่วงลำน้ำที่เกิดปัญหา เป็นจุดระยะ น้อยกว่า 10 เมตร  
ลักษณะความเสียหาย น้ำท่วม ระดับ ปานกลาง

- > โดยธรรมชาติ ตลิ่งพังการกัดเซาะ การทับถมของตะกอน (ลำน้ำตื้นเขิน) ลำน้ำแคบแคบมาก
- > โดยมนุษย์ จาก ระบบสาธารณสุขโลก: สะพานมีหน้าตัดแคบเกินไป หรือมีตอม่อมากเกินไปในช่วงฤดูน้ำหลากระบายไม่ทัน

ระดับการกีดขวาง ปานกลาง คิดเป็น 30-70%

สภาพปัญหาการกีดขวางทางน้ำ	แนวทางและวิธีการแก้ไขปัญหาเบื้องต้น
สะพานมีหน้าตัดแคบ และมีตอม่อทำให้เศษกิ่งไม้ วัชพืช สิ่งปฏิกูล มาติด ตอม่อ และยังมีกรรูกลำน้ำโดยพื้นที่การเกษตรทำให้บริเวณคอสะพาน แคบ ในช่วงน้ำหลาก ทำให้เกิดน้ำท่วมด้านเหนือน้ำ และกัดเซาะบริเวณคอ สะพาน	ข้อมูลพื้นที่รับน้ำของตำแหน่งที่เกิดปัญหา $A = 48.38$ ตารางกิโลเมตร อัตราการไหลสูงสุด = $57.92 \text{ m}^3/\text{s}$ Return period = 25 ปี ขุดลอกเอาตะกอนทรายขยหายพื้นที่ลำน้ำให้มีความกว้างเท่ากับหน้าตัดสะพาน และ ขุดเอาเศษกิ่งไม้ออกก่อนฤดูน้ำหลาก และวางแผนการขุดลอกตามระยะ ความเหมาะสมของพื้นที่
