ข้อมูลสภาพปัญหาและแนวทางการแก้ไขปัญหาเบื้องต้น
ของตำแหน่งการกีดขวางทางน้ำ จังหวัดเชียงราย

รหัสตำแหน่งกีดขวางที่: CR0304003001

ชื่อลำน้ำ ห้วยหก เป็นสาขาของแม่น้ำ แม่น้ำอิง ประเภทลำน้ำ ลำห้วย
หมู่บ้าน หมู่ที่ 3 ชาววา ตำบล บุญเรือง อำเภอ เชียงของ จังหวัด เชียงราย

วันที่สำรวจ: 23 ธันวาคม 2562

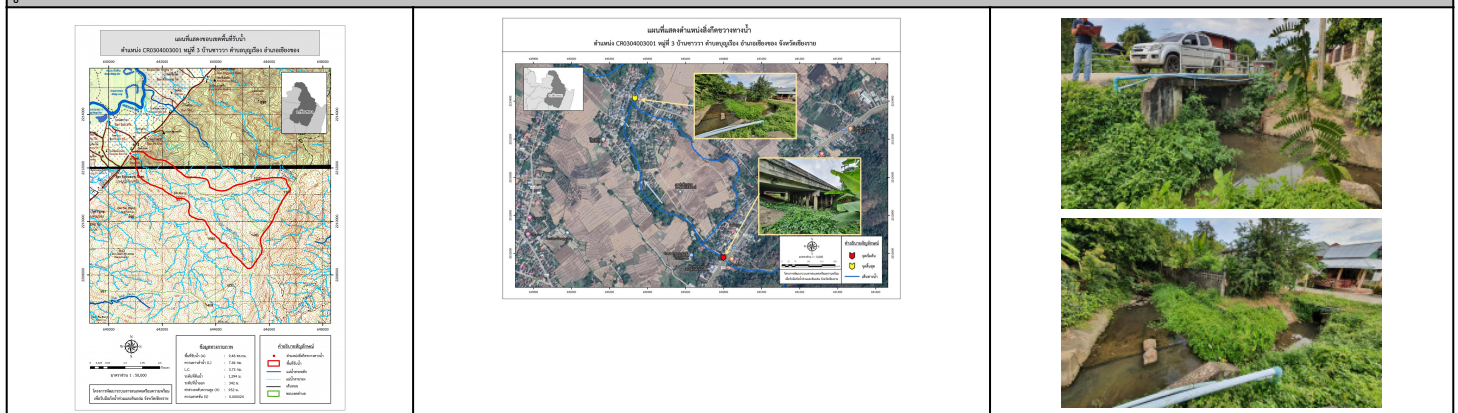
รูปภาพประกอบ

- > โดยธรรมชาติ ตลิ่งพังการกัดเซาะ การทับถมของตะกอน (ลำน้ำตื้นเขิน) ลำน้ำแคบเคี้ยวมาก วัชพืช (หญ้า) อื่นๆ (เศษกิ่งไม้)
- > โดยมนุษย์ จาก ระบบสาธารณสุขโรค: สะพานมีหน้าตัดแคบเกินไป หรือมีตอม่อมากเกินไปในช่วงฤดูน้ำหลากระบายไม่ทัน

สภาพปัญหาการกีดขวางทางน้ำ	แนวทางและวิธีการแก้ไขปัญหาเบื้องต้น
ลำน้ำถูกรุกล้ำโดยชุมชนเป็นช่วง และมีสะพานมีหน้าตัดแคบเกินไปทำให้ เศษกิ่งไม้ วัชพืช และสิ่งปฏิกูล มาติดตอม่อในช่วงน้ำหลากทำให้เกิดน้ำท่วมด้านเหนือ	ข้อมูลพื้นที่รับน้ำของตำแหน่งที่เกิดปัญหา A = 9.48 ตารางกิโลเมตร L0 = 7.46 กิโลเมตร H = 952 เมตร C = 0.35 tc = 0.69 ชั่วโมง l = 70 มิลลิเมตร อัตราการไหลสูงสุด = 18.45 m ³ /s Return period = 10 ปี
	ขุดลอกตะกอน และสิ่งปฏิกูลออก ก่อสร้างสะพานที่มีหน้าตัดแคบใหม่ ให้มีหน้าตัดอย่างน้อย กว้าง 3.5 เมตร ลึก 2.00 เมตร หน้าตัวรูปตัวยู เนื่องจากมีพื้นที่จำกัดจากการรุงล้ำของชาวบ้าน ความลาดชันท้องน้ำ 0.010
