ข้อมูลสภาพปัญหาและแนวทางการแก้ไขปัญหาเบื้องต้น
ของตำแหน่งการกีดขวางทางน้ำ จังหวัดเชียงราย

รหัสตำแหน่งกีดขวางที่: CR0304002001

ชื่อลำน้ำ ห้วยภูแกง
หมู่บ้าน หมู่ที่ 2 บุญเรืองใต้

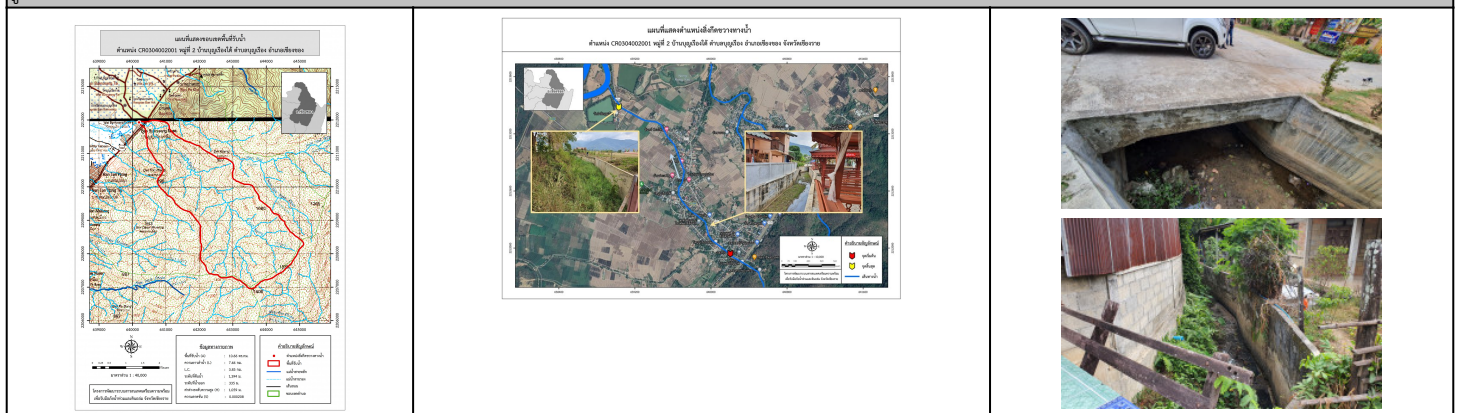
รูปภาพประกอบ

- > โดยธรรมชาติ การทับถมของตะกอน (ลำน้ำตื้นเขิน) ลำน้ำแคบแคบมาก
- > โดยมนุษย์ จาก ระบบสาธารณสุขโคก: ท่อลอดถนนที่ตัดลำน้ำมีขนาดเล็กเกินไประบายน้ำหลากไม่ทัน สะพานมีหน้าตัดแคบเกินไป หรือมีตอม่อมากเกินไปในช่วงฤดูน้ำหลากระบายไม่ทัน

| สภาพปัญหาการกีดขวางทางน้ำ | แนวทางและวิธีการแก้ไขปัญหาเบื้องต้น |
|---|--|
| ลำห้วยภูแกงที่ไหลจากน้ำตกภูแกง ลำน้ำถูกรุกล้ำโดยชุมชน ตื้นเขิน จากตะกอนและวัชพืช มีท่อลอดเหลี่ยม กว้าง 3.00 เมตร สูง 2.00 เมตร จำนวน 1 ช่อง ลอด และรางรูปตัวยูขนาด กว้าง 3.00 เมตร สูง 2.00 เมตร ตลอดแนวลำน้ำ มีสะพานมีหน้าตัดแคบเกินไปทำให้เศษ กิ่งไม้ วัชพืช และสิ่งปฏิกูล มาติดตอม่อในช่วงน้ำหลากทำให้เกิดน้ำท่วมด้านเหนือ | ข้อมูลพื้นที่รับน้ำของตำแหน่งที่เกิดปัญหา A = 10.66 ตารางกิโลเมตร L0 = 7.66 กิโลเมตร H = 1059 เมตร C = 0.3 tc = 0.68 ชั่วโมง l = 65 มิลลิเมตร อัตราการไหลสูงสุด = 19.26 m ³ /s Return period = 10 ปี การก่อสร้างราง คสล. รูปตัวยูขนาดกว้าง 3.00 เมตร สูง 2.00 เมตร นั้น สามารถรองรับปริมาณน้ำหลากได้พอสมควรแล้ว แต่บางช่วงที่เป็นสะพาน มีหน้าตัดแคบ และมีสิ่งปฏิกูลอยู่ในลำน้ำเป็นช่วงๆ ดังนั้นควรขุดลอกลำน้ำใน ทุกๆปีก่อนถึงช่วงฤดูน้ำหลาก ส่วนสะพานที่มีหน้าตัดแคบควรเปลี่ยนให้มีหน้า ตัดเท่ากับขนาดราง คสล. รูปตัวยู |
