ข้อมูลสภาพปัญหาและแนวทางการแก้ไขปัญหาเบื้องต้น
ของตำแหน่งการก่อขึ้นของทางน้ำ จังหวัดเชียงราย

ชื่อลำน้ำ คลองระบายน้ำ
หมู่บ้าน หมู่ที่ 1 ชือเห็นอี

รหัสตำแหน่งกีดขวางที่: CR0305001001
วันที่สำรวจ: 23 ธันวาคม 2562

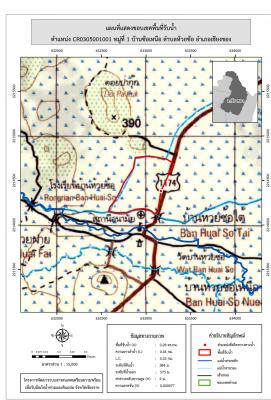
รูปภาพประกอบ

ความยาวของช่วงลำน้ำที่เกิดปัญหา เป็นจุดระยะ น้อยกว่า 10 เมตร
ลักษณะความเสียหาย น้ำท่วม ระดับ ปานกลาง

> โดยมนุษย์ จาก ระบบสาธารณูปโภค: ท่ออดถนนที่ตัดลำน้ำมีขนาดเล็กเกินไปรบกวนน้ำหลักไม่ทัน

ระดับการก่อขวาง มาก คิดเป็น มากกว่า 70%

สภาพปัญหาการก่อขวางทางน้ำ	แนวทางและวิธีการแก้ไขปัญหาเบื้องต้น
เป็นพื้นที่รับน้ำจากทุ่งนา และชุมชนบริเวณดังกล่าว มีท่ออดถนนเส้นผ่านศูนย์กลาง 0.60 เมตร จำนวน 1 ช่อง ลดได้ถนนเสื่อมเกิดฝนตกหนัก ติดต่อกันไม่สามารถระบายน้ำหลักได้ทันทำให้เกิดน้ำเอ่อท่วมถนน	ข้อมูลพื้นที่รับน้ำของตำแหน่งที่เกิดปัญหา $A = 0.28$ ตารางกิโลเมตร $L_0 = 0.44$ กิโลเมตร $H = 9$ เมตร $C = 0.3$ $t_c = 0.25$ ชั่วโมง $I = 100$ มิลลิเมตร อัตราการไหลสูงสุด $= 1.17 \text{ m}^3/\text{s}$ Return period = 10 ปี
	เปลี่ยนขนาดท่อจากเดิมให้รองรับปริมาณน้ำหลักสูงสุดได้มีขนาดเส้นผ่านศูนย์กลาง 1.20 เมตร จำนวน 1 ช่อง
