ข้อมูลสภาพปัญหาและแนวทางการแก้ไขปัญหาเบื้องต้น
ของตำแหน่งการกีดขวางทางน้ำ จังหวัดเชียงราย

รหัสตำแหน่งกีดขวางที่: CR0305015001

ชื่อลำน้ำ ห้วยเกียง เป็นสาขาของแม่น้ำ แม่น้ำอิง ประเภทลำน้ำ ลำห้วย
หมู่บ้าน หมู่ที่ 15 กูเวียง ตำบล ห้วยซ้อ อำเภอ เชียงของ จังหวัด เชียงราย

วันที่สำรวจ: 23 ธันวาคม 2562

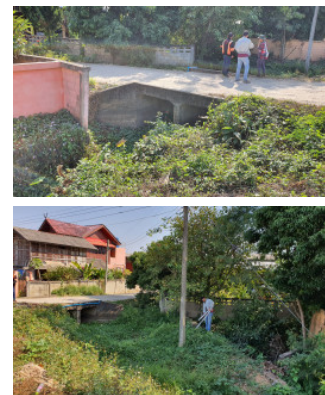
รูปภาพประกอบ

- > โดยธรรมชาติ -
- > โดยมนุษย์ จาก ระบบสาธารณสุขโรค: ท่อลอดถนนที่ตัดลำน้ำมีขนาดเล็กเกินไประบายน้ำหลากไม่ทัน

สภาพปัญหาการกีดขวางทางน้ำ	แนวทางและวิธีการแก้ไขปัญหาเบื้องต้น
ฝายน้ำล้นกีดขวางทางน้ำทำให้เศษกิ่งไม้ วัชพืช และสิ่งปฏิกูล มาติดในช่วงน้ำหลากทำให้เกิดน้ำท่วมด้านเหนือ	ข้อมูลพื้นที่รับน้ำของตำแหน่งที่เกิดปัญหา A = 19.93 ตารางกิโลเมตร L0 = 11.26 กิโลเมตร H = 270 เมตร C = 0.3 tc = 1.8 ชั่วโมง l = 40 มิลลิเมตร อัตราการไหลสูงสุด = 22.16 m ³ /s Return period = 10 ปี
	ขุดลอกตะกอน และสิ่งปฏิกูลออกก่อนถึงฤดูน้ำหลาก วางมาตรการขุดลอกอย่างต่อเนื่องตามระยะเวลาที่เหมาะสม
