ข้อมูลสภาพปัญหาและแนวทางการแก้ไขปัญหาเบื้องต้น
ของตำแหน่งการกีดขวางทางน้ำ จังหวัดเชียงราย

รหัสตำแหน่งกีดขวางที่: CR1701010001
วันที่สำรวจ: 16 มกราคม 2563

ชื่อลำน้ำ ร่องลึก เป็นสาขาของแม่น้ำ แม่เหือ/แม่น้ำกก ประเภทลำน้ำ ลำห้วย
หมู่บ้าน หมู่ที่ 10 ห้วยเคียนใต้ ตำบล ทุ่งก่อ อำเภอ เวียงเชียงรุ้ง จังหวัด เชียงราย

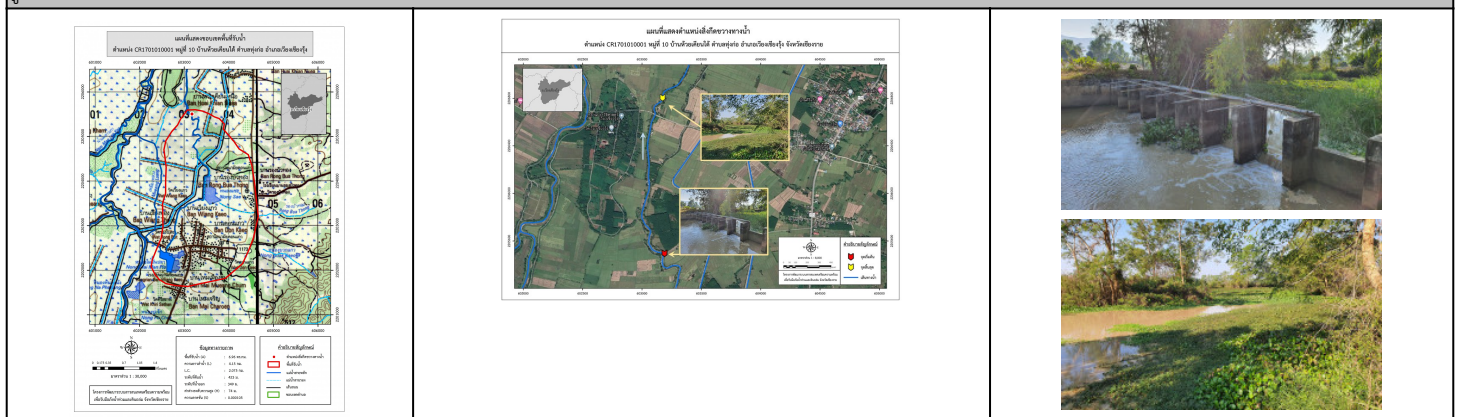
รูปภาพประกอบ

- > โดยธรรมชาติ การทับถมของตะกอน (ลำน้ำตื้นเขิน) วัชพืช (ผักตบชวา/ผักกระเฉด)
- > โดยมนุษย์ จาก -

สภาพปัญหาการกีดขวางทางน้ำ	แนวทางและวิธีการแก้ไขปัญหาเบื้องต้น
มีผักตบชวาขึ้นเต็มพื้นที่ลำน้ำ ตะกอนลำน้ำมากทำให้ลำน้ำตื้นเขิน และฝายน้ำล้นกีดขวางทางน้ำทำให้เศษกิ่งไม้ วัชพืช และสิ่งปฏิกูล มาติดตอม่อในช่วงน้ำหลากทำให้เกิดน้ำท่วมด้านเหนือน้ำ	ข้อมูลพื้นที่รับน้ำของตำแหน่งที่เกิดปัญหา A = 6.96 ตารางกิโลเมตร L0 = 4.15 กิโลเมตร H = 74 เมตร C = 0.2 tc = 0.94 ชั่วโมง l = 60 มิลลิเมตร อัตราการไหลสูงสุด = 17.41 m ³ /s Return period = 10 ปี ขุดลอกเอาตะกอนทราย และวัชพืช (ผักตบชวา) เศษกิ่งไม้ออกก่อนฤดูน้ำหลาก และวางมาตรการการขุดลอกตามระยะเวลาที่เหมาะสม
