ข้อมูลสภาพปัญหาและแนวทางการแก้ไขปัญหาลำน้ำเบื้องต้น
ของตำแหน่งการกีดขวางทางน้ำ จังหวัดเชียงราย

รหัสตำแหน่งกีดขวางที่: CR0301009001

วันที่สำรวจ: 17 มกราคม 2563

ชื่อลำน้ำ เหมืองเสียน้ำ

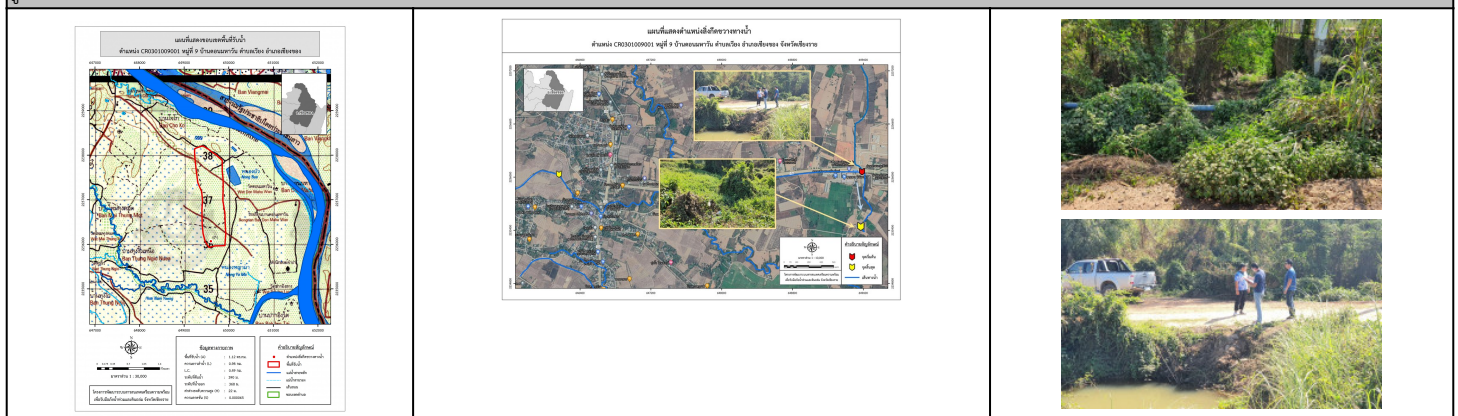
รูปภาพประกอบ

ลักษณะความเสียหาย น้ำท่วม ระดับ ปานกลาง

- > โดยธรรมชาติ การทับถมของตะกอน (ลำน้ำตื้นเขิน) ลำน้ำขาดหาย
- > โดยมนุษย์ จาก ระบบสาธารณสุข: ท่อลอดถนนที่ตัดลำน้ำมีขนาดเล็กเกินไประบายน้ำหลากไม่ทัน

สภาพปัญหาการกีดขวางทางน้ำ	แนวทางและวิธีการแก้ไขปัญหาลำน้ำเบื้องต้น
เป็นลำเหมืองเสียน้ำที่ระบายน้ำออกจากชุมชน และพื้นที่เกษตร ลำน้ำเดิมขาดหายถูกตัดขาดไม่มีท่อระบายน้ำลอดใต้ถนนทำให้เมื่อเกิดฝนตกหนักไม่สามารถระบายน้ำได้ ด้านท้ายน้ำหมดสภาพพื้นเงินมีวัชพืชขึ้นปกคลุมหนาแน่น	ข้อมูลพื้นที่รับน้ำของตำแหน่งที่เกิดปัญหา $A = 1.12$ ตารางกิโลเมตร $L0 = 0.98$ กิโลเมตร $H = 22$ เมตร $C = 0.35$ $tc = 0.28$ ชั่วโมง $I = 100$ มิลลิเมตร อัตราการไหลสูงสุด = $3.11 \text{ m}^3/\text{s}$ Return period = 10 ปี ขุดลอกตามแนวลำน้ำเดิมให้มีขนาด กว้าง 1.5 เมตร ลึก 1.5 เมตร ความลาดชันตลิ่ง 1:2 และวางท่อเหลี่ยมลอดใต้ถนน ขนาด กว้าง 1.50 เมตร สูง 1.50 เมตร จำนวน 2 ช่อง
