ข้อมูลสภาพปัญหาและแนวทางการแก้ไขปัญหาเบื้องต้น  
ของตำแหน่งการกีดขวางทางน้ำ จังหวัดเชียงราย

รหัสตำแหน่งกีดขวางที่: CR0103003001

ชื่อลำน้ำ ห้วยหนองบัว  
หมู่บ้าน หมู่ที่ 3 บ้านดู่

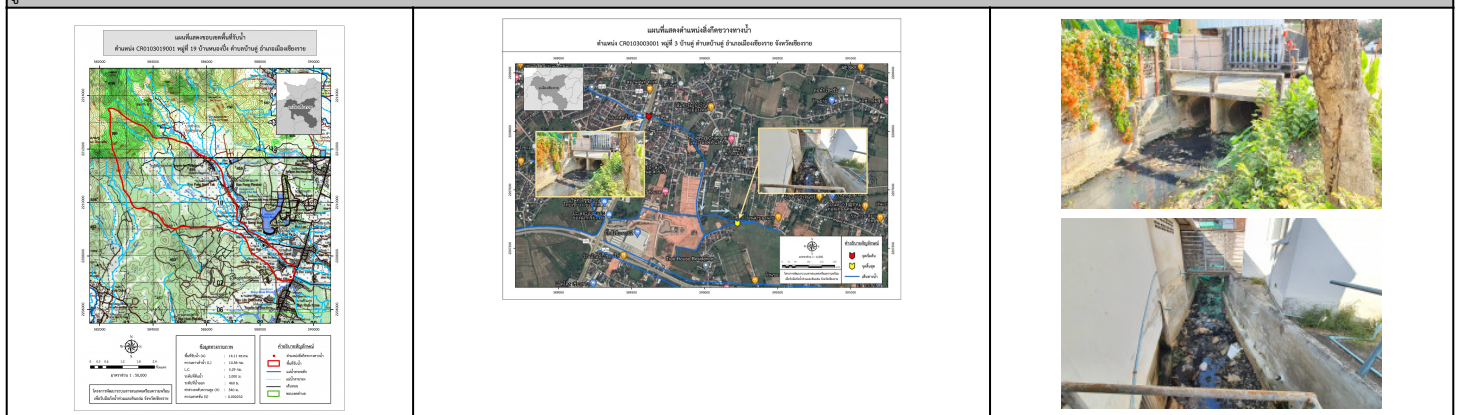
รูปภาพประกอบ

- > โดยธรรมชาติ วัชพืช (ผักตบชวา )
- > โดยมนุษย์ จาก ระบบสาธารณสุขโลก: ถนนขนานลำน้ำสร้างกินพื้นที่ลำน้ำ

ระดับการกีดขวาง ปานกลาง คิดเป็น 30-70%

สภาพปัญหาการกีดขวางทางน้ำ	แนวทางและวิธีการแก้ไขปัญหาเบื้องต้น
<p>เป็นลำห้วยไหลมาจากหนองบัวในมหาวิทยาลัยราชภัฏเชียงราย</p> <p>ปัจจุบันช่วงต้นเป็นรางตัวยู คสล. ขนาด กว้าง 2 เมตร ลึก 2 เมตร</p> <p>บางช่วงถูกรุกล้ำกินพื้นที่ลำน้ำทำให้ลำน้ำบางช่วงแคบไม่สามารถรองรับปริมาณน้ำ</p> <p>หลากได้ รวมไปถึงการสะสมของสิ่งปลูกเช่น วัชพืช ขยะ ในปริมาณมาก</p> <p>และมีอาคารสร้างครอบลำน้ำมากกว่า 10 หลัง</p> <p>ถนนที่รูกล้ำเข้ามาในเขตลำน้ำทำให้หน้าตัดลำน้ำแคบลง</p> <p>ช่วงปลายเป็นคลองธรรมชาติยังไม่ถูกรุกล้ำ ยังสามารถระบายน้ำได้</p>	<p>ข้อมูลพื้นที่รับน้ำของตำแหน่งที่เกิดปัญหา</p> <p><math>A = 14.11</math> ตารางกิโลเมตร <math>L_0 = 10.58</math> กิโลเมตร <math>H = 540</math> เมตร <math>C = 0.4</math></p> <p><math>t_c = 1.29</math> ชั่วโมง <math>I = 45</math> มิลลิเมตร อัตราการไหลสูงสุด = <math>17.65 \text{ m}^3/\text{s}</math></p> <p>Return period = 10 ปี</p> <p>ขุดลอก กำจัดสิ่งปลูก วัชพืช ขยะมูลฝอยอยู่เป็นประจำ</p> <p>และเนื่องจากเป็นลำน้ำที่มีระยะทางต่อเนื่องยาว</p> <p>ในบางจุดควรทำการรื้อถอนสิ่งปลูกสร้างที่รูกล้ำน้ำออก</p> <p>รวมไปถึงลำน้ำช่วงที่ถูกการรูกล้ำโดยถนนควรขยายหน้าตัดลำน้ำให้มีขนาดที่เหมาะสม</p>
