ข้อมูลสภาพปัญหาและแนวทางการแก้ไขปัญหาเบื้องต้น  
ของตำแหน่งการกีดขวางทางน้ำ จังหวัดเชียงราย

รหัสตำแหน่งกีดขวางที่: CR0115010003

หมู่บ้าน หมู่ที่ 10 บ้านใหม่รุ่งเรือง ตำบล ดอยลาน อำเภอ เมืองเชียงราย จังหวัด เชียงราย

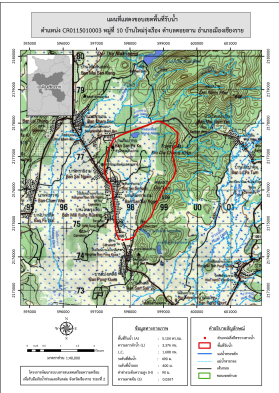
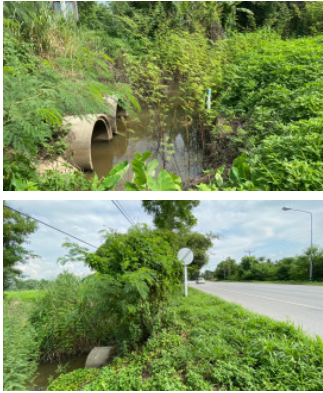
รูปภาพประกอบ

ลักษณะความเสียหาย น้ำท่วม ระดับ ปานกลาง

วัชพืช (หญ้า/กิ่งไม้ )

จาก ระบบสาธารณสุขโคก: ท่อลอดถนนที่ตัดลำน้ำมีขนาดเล็กเกินไประบายน้ำหลากไม่ทัน

ระดับการกีดขวาง ปานกลาง คิดเป็น 30-70%

| สภาพปัญหาการกีดขวางทางน้ำ | แนวทางและวิธีการแก้ไขปัญหาเบื้องต้น |
|---|---|
| ลำห้วยหลวงก่อนถึงจุดนี้ได้แยกเป็น 2 เส้น คือเส้นที่ใหม่มายังตำแหน่งนี้ และอีกเส้นหนึ่ง โดยตำแหน่งนี้มีท่อลอดใต้ถนนขนาดเส้นผ่านศูนย์กลาง 1.00 เมตร จำนวน 2 ช่อง สภาพลำน้ำมีวัชพืชขึ้นปกคลุมหนาแน่น และตื้นเขินจากตะกอนดิน | <div>ข้อมูลพื้นที่รับน้ำของตำแหน่งที่เกิดปัญหา</div> <div>A = 5.1 ตารางกิโลเมตร L0 = 3.38 กิโลเมตร H = 90 เมตร C = 0.1</div> <div>tc = 0.68 ชั่วโมง l = 70 มิลลิเมตร อัตราการไหลสูงสุด = 9.93 m<sup>3</sup>/s</div> <div>Return period = 10 ปี</div> <div>ขุดลอกลำน้ำตลอดช่วงดังกล่าว เปลี่ยนเป็นท่อลอดเหลี่ยมขนาดกว้าง 2.00 เมตร สูง 1.50 เมตร จำนวน 2 ช่อง</div> <div>โดยวางมาตรการขุดลอกตามระยะเวลาที่เหมาะสมของพื้นที่ ความลาดชันท้องน้ำ 0.01</div> |
