ข้อมูลสภาพปัญหาและแนวทางการแก้ไขปัญหาเบื้องต้น  
ของตำแหน่งการกีดขวางทางน้ำ จังหวัดเชียงราย

รหัสตำแหน่งกีดขวางที่: CR0115016001

ชื่อลำน้ำ ร่องคู เป็นสาขาของแม่น้ำ หนองแดง/น้ำพุ/แม่น้ำอิง/แม่น้ำโขง  
หมู่บ้าน หมู่ที่ 16 บ้านร่องคู ตำบล ดอยลาน อำเภอ เมืองเชียงราย

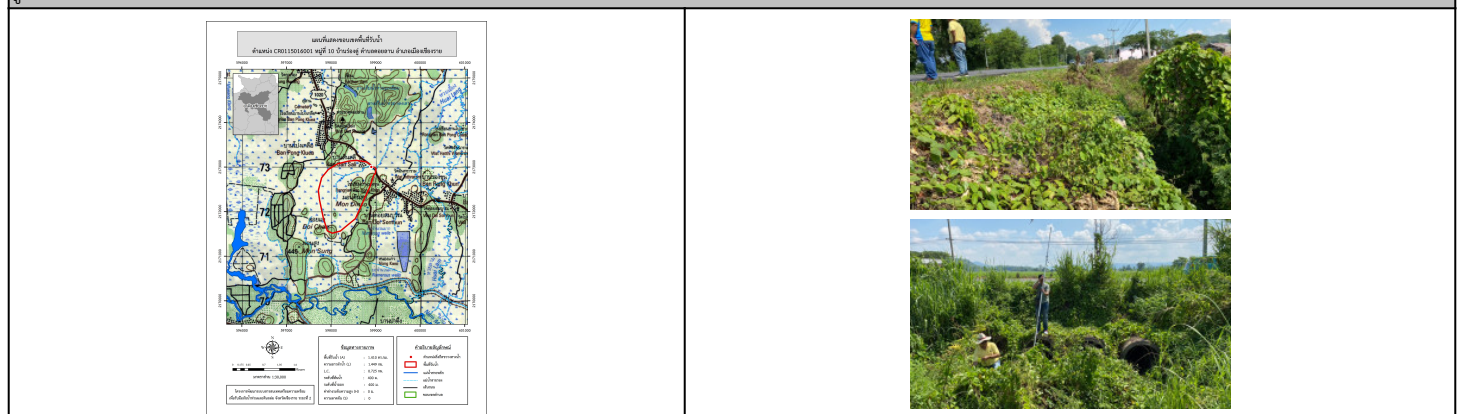
รูปภาพประกอบ

> โดยมนุษย์ จาก ระบบสาธารณสุขโรค: ท่อลอดถนนที่ตัดลำน้ำมีขนาดเล็กเกินไประบายน้ำหลากไม่ทัน

| สภาพปัญหาการกีดขวางทางน้ำ | แนวทางและวิธีการแก้ไขปัญหาเบื้องต้น |
|---|---|
| บริเวณดังกล่าวรับน้ำจากภูเขา และพื้นที่การเกษตรโดยรอบ<br>และระบายลงหนองแดง และลำน้ำพุ ตามลำดับ<br>ปัจจุบันมีท่อลอดใต้ถนนขนาดเส้นผ่านศูนย์กลาง 1.00 เมตร จำนวน 5 ช่อง<br>สภาพลำน้ำมีวัชพืชขึ้นปกคลุมหนาแน่น และต้นเขินจากตะกอนดิน<br>ไม่สามารถระบายน้ำได้ทันเกิดน้ำท่วมข้ามถนนเป็นประจำทำให้ถนนบริเวณดังกล่าว<br>เสียหายบ่อยครั้ง | ข้อมูลพื้นที่รับน้ำของตำแหน่งที่เกิดปัญหา<br>$A = 1.41$ ตารางกิโลเมตร $L_0 = 1.45$ กิโลเมตร $H = -$ เมตร $C = 0.1$<br>$tc = 84.75$ ชั่วโมง $I = 60$ มิลลิเมตร อัตราการไหลสูงสุด $= 2.35 \text{ m}^3/\text{s}$<br>Return period = 10 ปี<br>หน้าตัดระบายน้ำของปัจจุบันเพียงพอแล้ว ปัญหาเกิดจากวัชพืช และตะกอน<br>อุดตันภายในท่อและรางระบายน้ำ ควรขุดลอก<br>และวางมาตรการการขุดลอกตามระยะเวลาที่เหมาะสม |
