ข้อมูลสภาพปัญหาและแนวทางการแก้ไขปัญหาเบื้องต้น  
ของตำแหน่งการกีดขวางทางน้ำ จังหวัดเชียงราย

รหัสตำแหน่งกีดขวางที่: CR0111013002

ชื่อลำน้ำ ห้วยแม่สาตน้อย

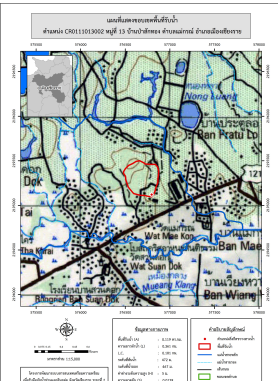
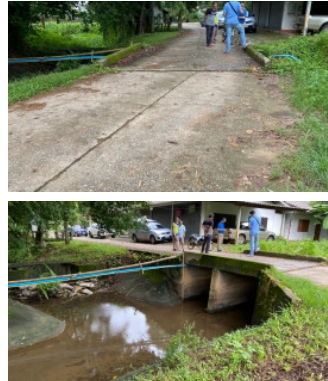
| รูปภาพประกอบ | |

> โดยธรรมชาติ การทับถมของตะกอน (ลำน้ำตื้นเขิน) วัชพืช (ผักตบชวา/หญ้า )

> โดยมนุษย์ จาก ระบบสาธารณสุข: ท่อลอดถนนที่ตัดลำน้ำมีขนาดเล็กเกินไประบายน้ำหลากไม่ทัน

ระดับการกีดขวาง ปานกลาง คิดเป็น 30-70%

| สภาพปัญหาการกีดขวางทางน้ำ | แนวทางและวิธีการแก้ไขปัญหาเบื้องต้น |
|---|---|
| เป็นลำห้วยแม่สาตน้อยในลำน้ำมีวัชพืชขึ้นหนาแน่น และมีผักตบชวาเต็มพื้นที่ลำน้ำ บริเวณดังกล่าวมีท่อลอดเหลี่ยมขนาด กว้าง 1.00 เมตร สูง 1.20 เมตร จำนวน 2 ช่อง เมื่อเกิดน้ำหลากผักตบชวา และเศษกิ่งไม้จะมาติดท่อเหลืมหดังกล่าว ทำให้เกิดน้ำเอ่อท่วมด้านเหนือน้ำ | ข้อมูลพื้นที่รับน้ำของตำแหน่งที่เกิดปัญหา<br>$A = 0.12$ ตารางกิโลเมตร $L0 = 0.36$ กิโลเมตร $H = 5$ เมตร $C = 0.15$<br>$tc = 7.77$ ชั่วโมง $I = 130$ มิลลิเมตร อัตราการไหลสูงสุด $= 0.65 \text{ m}^3/\text{s}$<br>Return period = 5 ปี |

| สภาพปัญหาการกีดขวางทางน้ำ | แนวทางและวิธีการแก้ไขปัญหาเบื้องต้น |
|---|---|
| | ขุดลอก กำจัดวัชพืชในลำห้วยดังกล่าว และวางมาตรการขุดลอกตามระยะเวลาที่เหมาะสมของพื้นที่ |
