ข้อมูลสภาพปัญหาและแนวทางการแก้ไขปัญหาเบื้องต้น  
ของตำแหน่งการกีดขวางทางน้ำ จังหวัดเชียงราย

รหัสตำแหน่งกีดขวางที่: CR0111013002

ชื่อลำน้ำ ห้วยแม่สาदन้อย

วันที่สำรวจ: 5 สิงหาคม 2563

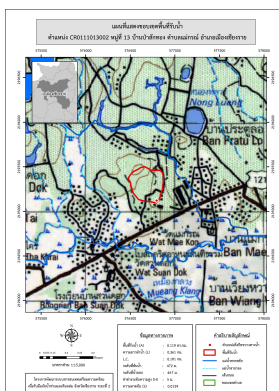
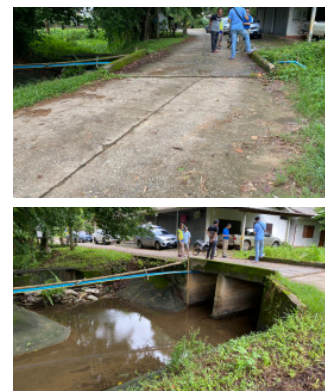
รูปภาพประกอบ

- > โดยธรรมชาติ การทับถมของตะกอน (ลำน้ำตื้นเขิน) วัชพืช (ผักตบชวา/หญ้า )
- > โดยมนุษย์ จาก ระบบสาธารณสุข: ท่อลอดถนนที่ตัดลำน้ำมีขนาดเล็กเกินไประบายน้ำหลากไม่ทัน

ระดับการกีดขวาง ปานกลาง คิดเป็น 30-70%

| สภาพปัญหาการกีดขวางทางน้ำ | แนวทางและวิธีการแก้ไขปัญหาเบื้องต้น |
|---|---|
| เป็นลำห้วยแม่สาदन้อยในลำน้ำมีวัชพืชขึ้นหนาแน่น และมีผักตบชวาเต็มพื้นที่ลำน้ำ บริเวณดังกล่าวมีท่อลอดเหลี่ยมขนาด กว้าง 1.00 เมตร สูง 1.20 เมตร จำนวน 2 ช่อง เมื่อเกิดน้ำหลากผักตบชวา และเศษกิ่งไม้จะมาติดท่อเหลืมหดังกล่าว ทำให้เกิดน้ำเอ่อท่วมด้านเหนือน้ำ | ข้อมูลพื้นที่รับน้ำของตำแหน่งที่เกิดปัญหา<br>$A = 0.12$ ตารางกิโลเมตร $L0 = 0.36$ กิโลเมตร $H = 5$ เมตร $C = 0.15$<br>$tc = 7.77$ ชั่วโมง $I = 130$ มิลลิเมตร อัตราการไหลสูงสุด $= 0.65 \text{ m}^3/\text{s}$<br>Return period = 5 ปี |

| สภาพปัญหาการกีดขวางทางน้ำ | แนวทางและวิธีการแก้ไขปัญหาเบื้องต้น |
|---|---|
| | ขุดลอก กำจัดวัชพืชในลำห้วยดังกล่าว และวางมาตรการขุดลอกตามระยะเวลาที่เหมาะสมของพื้นที่ |
