ข้อมูลสภาพปัญหาและแนวทางการแก้ไขปัญหาเบื้องต้น  
ของตำแหน่งการกีดขวางทางน้ำ จังหวัดเชียงราย

รหัสตำแหน่งกีดขวางที่: CR1601001001

ชื่อลำน้ำ เหมืองแม่ลาวซอย 2  
หมู่บ้าน หมู่ที่ 1 ป่าตึง

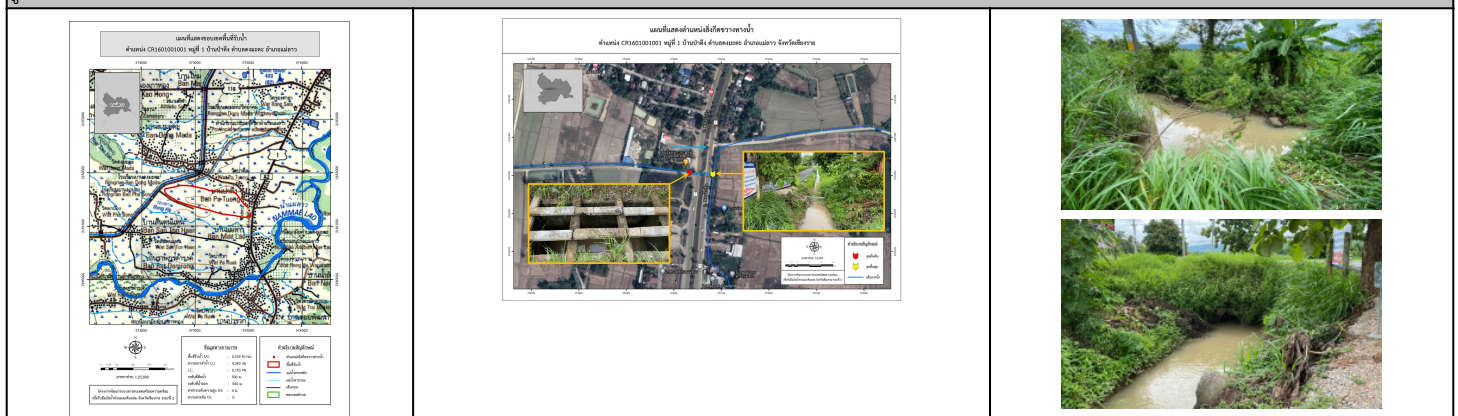
รูปภาพประกอบ

- > โดยธรรมชาติ การทับถมของตะกอน (ลำน้ำตื้นเขิน) วัชพืช (หญ้า)
- > โดยมนุษย์ จาก ระบบสาธารณสุข: ท่อลอดถนนที่ตัดลำน้ำมีขนาดเล็กเกินไประบายน้ำหลากไม่ทัน

สภาพปัญหาการกีดขวางทางน้ำ	แนวทางและวิธีการแก้ไขปัญหาเบื้องต้น
เป็นท่อลอดเหมืองแม่ลาวซอยสองซึ่งแยกจากคลองชลประทานแม่ลาว ในฤดูฝนจะเป็นทางระบายน้ำฝนออกจากพื้นที่เกษตร (เหมืองเสียน้ำ) เมื่อเกิดฝนตกหนักจะมีปริมาณน้ำมาก เมื่อไหลมายังท่อลอดบริเวณดังกล่าวไม่สามารถระบายน้ำได้ทันเกิดน้ำท่วมพื้นที่การ เกษตรเป็นบริเวณกว้าง	ข้อมูลพื้นที่รับน้ำของตำแหน่งที่เกิดปัญหา A = 0.53 ตารางกิโลเมตร L0 = 0.36 กิโลเมตร H = - เมตร C = 0.1 tc = 19.74 ชั่วโมง l = 100 มิลลิเมตร อัตราการไหลสูงสุด = 1.48 m <sup>3</sup> /s Return period = 5 ปี เปลี่ยนเป็นท่อลอดเหลี่ยมขนาดกว้าง 1.00 เมตร สูง 1.00 เมตร จำนวน 2 ช่อง โดยวางมาตรการขุดลอกตามระยะเวลาที่เหมาะสมของพื้นที่ ความลาดชันท้องน้ำ 0.002
