ข้อมูลสภาพปัญหาและแนวทางการแก้ไขปัญหาเบื้องต้น  
ของตำแหน่งการกีดขวางทางน้ำ จังหวัดเชียงราย

รหัสตำแหน่งกีดขวางที่: CR1604009001

ชื่อลำน้ำ ห้วยแม่แฝง

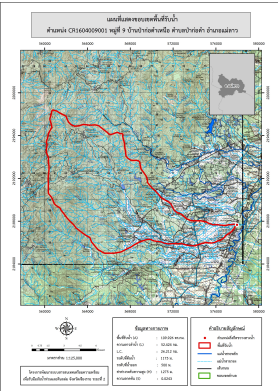
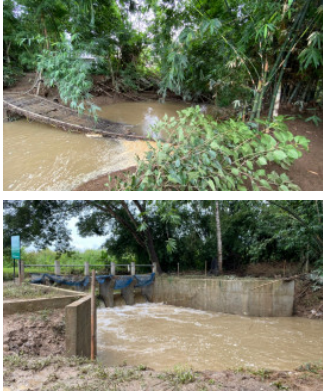
| รูปภาพประกอบ | |

ลักษณะความเสียหาย น้ำท่วม ระดับ ปานกลาง

> โดยธรรมชาติ การทับถมของตะกอน (ลำน้ำตื้นเขิน) ลำน้ำแคบเคียวมาก วัชพืช (หญ้า/กิ่งไม้)

> โดยมนุษย์ จาก สิ่งปลูกสร้าง

| สภาพปัญหาการกีดขวางทางน้ำ | แนวทางและวิธีการแก้ไขปัญหาเบื้องต้น |
|---|---|
| เป็นฝาย มข. มีขนาดเล็กกว่าหน้าตัดลำน้ำทำให้เมื่อเกิดน้ำหลาก<br>ระบายน้ำไม่ทันเอ่อล้นด้านเหนือน้ำ<br>และทำให้กระแสน้ำท้ายน้ำมีความรุนแรงกัดเซาะตลิ่งด้านท้ายน้ำหากน้ำในแม่น้ำ<br>ลาวหนุนยิ่งทำให้ศักยภาพการระบายน้ำลดลงเกิดน้ำท่วมบริเวณดังกล่าวเป็นบริเวณ<br>กว้าง | ข้อมูลพื้นที่รับน้ำของตำแหน่งที่เกิดปัญหา<br>$A = 109.93$ ตารางกิโลเมตร อัตราการไหลสูงสุด = $89.05 \text{ m}^3/\text{s}$<br>Return period = 25 ปี<br>ปรับปรุงฝายโดยก่อสร้างประตูระบายน้ำเพิ่มเติมเพื่อช่วยระบายน้ำในฤดูน้ำหลาก<br>ขุดลอก และทำผนังป้องกันกัดเซาะบริเวณเหนือน้ำ และท้ายน้ำ |
