ข้อมูลสภาพปัญหาและแนวทางการแก้ไขปัญหาเบื้องต้น  
ของตำแหน่งการกีดขวางทางน้ำ จังหวัดเชียงราย

รหัสตำแหน่งกีดขวางที่: CR1603006001

ชื่อลำน้ำ แม่น้ำลาว

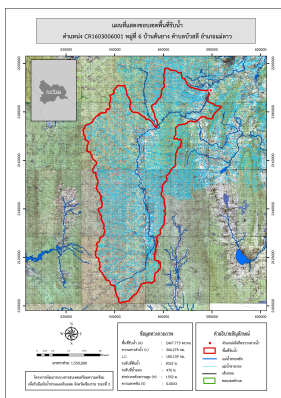
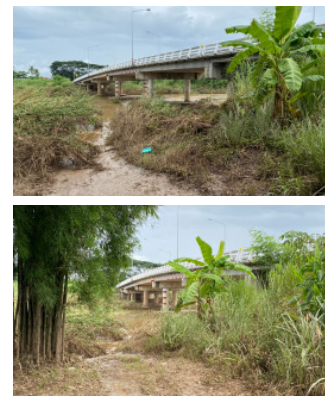
รูปภาพประกอบ

| สภาพปัญหาการกีดขวางทางน้ำ | แนวทางและวิธีการแก้ไขปัญหาเบื้องต้น |
|---|---|
| เป็นสะพานข้ามแม่น้ำลาวตัวสะพานมีขนาดหน้าตัดที่เหมาะสมแล้ว แต่เนื่องจากบริเวณดังกล่าวมีตะกอนลำน้ำมากเกิดเป็นเกาะกลางน้ำ มีต้นไม้วัชพืชขึ้นปกคลุมหนาแน่นบริเวณเกาะกลางน้ำ และริมตลิ่ง ยังมีเศษกิ่งไม้ และวัชพืชไหลมาติดตอม่อสะพาน ทำให้เมื่อเกิดน้ำหลากไม่สามารถระบายน้ำได้ทันเกิดน้ำเอ่อล้นตลิ่งด้านเหนือน้ำเข้าท่วมพื้นที่เกษตร | ข้อมูลพื้นที่รับน้ำของตำแหน่งที่เกิดปัญหา<br>$A = 2467.78$ ตารางกิโลเมตร อัตราการไหลสูงสุด = $506.37 \text{ m}^3/\text{s}$<br>Return period = 50 ปี<br>ชุดลอกลำน้ำ กำจัดวัชพืช และต้นไม้ที่กีดขวางทางน้ำโดยมีขนาดหน้าตัดความกว้างท้องน้ำ 50.00 เมตร ลึก 4.50 เมตร ความลาดชันด้านข้าง 1:2 |
