ข้อมูลสภาพปัญหาและแนวทางการแก้ไขปัญหาเบื้องต้น  
ของตำแหน่งการกีดขวางทางน้ำ จังหวัดเชียงราย

รหัสตำแหน่งกีดขวางที่: CR0112008001

ชื่อลำน้ำ ห้วยไม้เลี่ยม

หมู่บ้าน หมู่ที่ 8 บ้านห้วยแก้ว

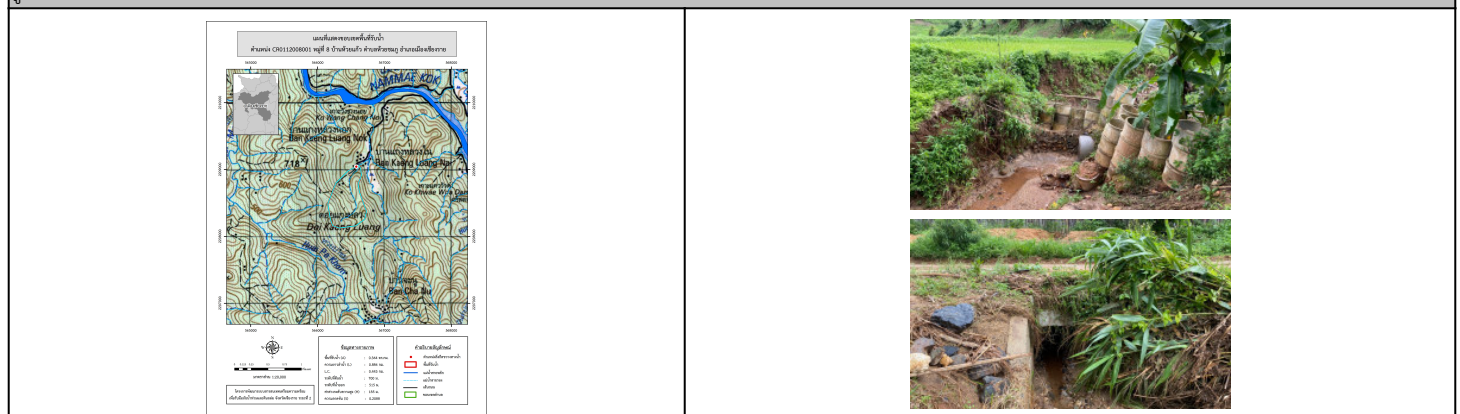
รูปภาพประกอบ

| สภาพปัญหาการกีดขวางทางน้ำ | แนวทางและวิธีการแก้ไขปัญหาเบื้องต้น |
|---|---|
| เป็นลำห้วยไหลลงมาจากภูเขาที่มีท่อลอดกลมเส้นผ่านศูนย์กลาง 1.00 เมตร<br>ลอดใต้ถนน และบ้านเรือน จำนวน 1 ช่อง ยาวประมาณ 20 เมตร<br>เมื่อเกิดน้ำหลากไม่สามารถระบายน้ำได้ทันเกิดน้ำท่วมพื้นที่เหนือน้ำ<br>และไหลข้ามถนน | ข้อมูลพื้นที่รับน้ำของตำแหน่งที่เกิดปัญหา<br>$A = 0.36$ ตารางกิโลเมตร $L0 = 0.89$ กิโลเมตร $H = 185$ เมตร $C = 0.1$<br>$tc = 0.11$ ชั่วโมง $I = 130$ มิลลิเมตร อัตราการไหลสูงสุด = $1.32 \text{ m}^3/\text{s}$<br>Return period = 5 ปี<br>เปลี่ยนเป็นท่อลอดเหลี่ยมขนาดกว้าง 1.00 เมตร สูง 1.00 เมตร จำนวน 1 ช่อง<br>โดยวางมาตรการขุดลอกตามระยะเวลาที่เหมาะสมของพื้นที่ ความลาดชันท้องน้ำ<br>0.01 |
