ข้อมูลสภาพปัญหาและแนวทางการแก้ไขปัญหาเบื้องต้น  
ของตำแหน่งการกีดขวางทางน้ำ จังหวัดเชียงราย

รหัสตำแหน่งกีดขวางที่: CR1602009001

ชื่อลำน้ำ ห้วยส้าน

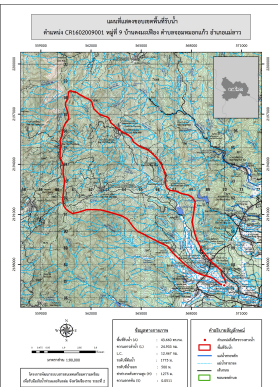
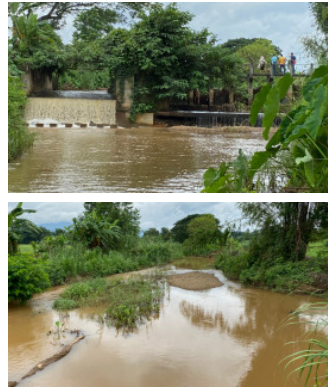
| รูปภาพประกอบ | |

ลักษณะความเสียหาย น้ำท่วม ระดับ ปานกลาง

> โดยธรรมชาติ ตลิ่งพังการกัดเซาะ การทับถมของตะกอน (ลำน้ำตื้นเขิน) วัชพืช (หญ้า/กิ่งไม้ )

> โดยมนุษย์ จาก สิ่งปลูกสร้าง

ระดับการกีดขวาง ปานกลาง คิดเป็น 30-70%

| สภาพปัญหาการกีดขวางทางน้ำ | แนวทางและวิธีการแก้ไขปัญหาเบื้องต้น |
|---|---|
| เป็นฝาย มข. มีขนาดเล็กกว่าหน้าตัดลำน้ำทำให้เมื่อเกิดน้ำหลาก<br>ระบายน้ำไม่ทันเอ่อล้นด้านเหนือน้ำ<br>และทำให้กระแสน้ำท้ายน้ำมีความรุนแรงกัดเซาะตลิ่งด้านท้ายน้ำ<br>ภายหลังมีการก่อสร้างทางระบายน้ำเพิ่มเติมแต่ยังไม่เพียงพอเกิดน้ำท่วมพื้นที่เกษตร<br>บริเวณดังกล่าวเป็นบริเวณกว้าง | ข้อมูลพื้นที่รับน้ำของตำแหน่งที่เกิดปัญหา<br>$A = 43.66$ ตารางกิโลเมตร อัตราการไหลสูงสุด = $54.89 \text{ m}^3/\text{s}$<br>Return period = 25 ปี<br>ขุดลอกลำน้ำตลอดช่วงดังกล่าว<br>และวางมาตรการขุดลอกตามระยะเวลาที่เหมาะสมของพื้นที่ |
