ข้อมูลสภาพปัญหาและแนวทางการแก้ไขปัญหาเบื้องต้น  
ของตำแหน่งการกีดขวางทางน้ำ จังหวัดเชียงราย

รหัสตำแหน่งกีดขวางที่: CR1007008001

ชื่อลำน้ำ ลำห้วย เป็นสาขาของแม่น้ำ แม่น้ำลาว/แม่น้ำกก/แม่น้ำโขง  
หมู่บ้าน หมู่ที่ 8 ห้วยหมอมเฒ่า ตำบล เจดีย์หลวง อำเภอ แม่สรวย

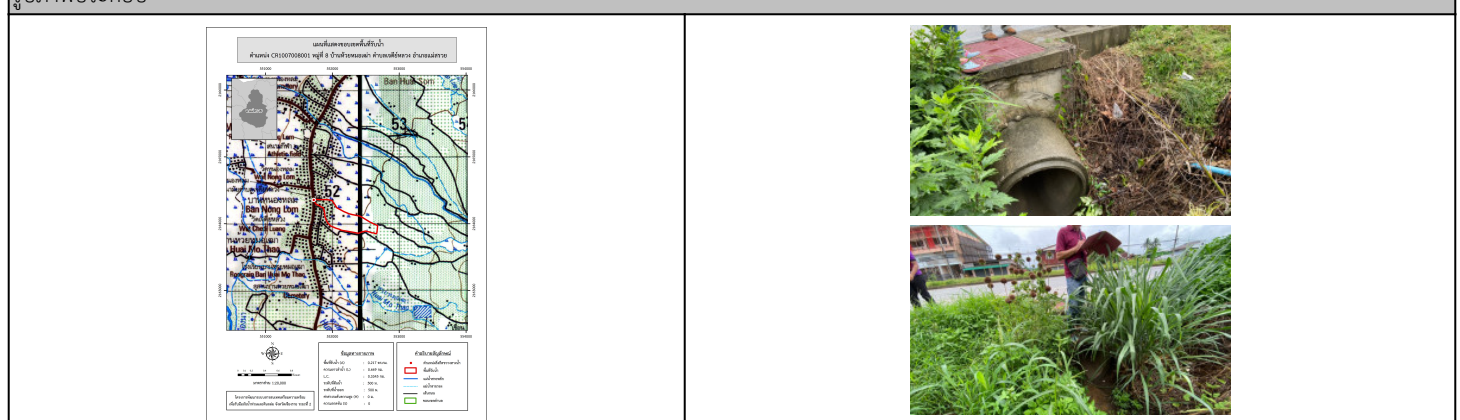
รูปภาพประกอบ

| สภาพปัญหาการกีดขวางทางน้ำ | แนวทางและวิธีการแก้ไขปัญหาเบื้องต้น |
|---|---|
| เป็นลำห้วยที่รับน้ำจากภูเขา และชุมชนบริเวณนั้น<br>มีท่อลอดกลมขนาดเส้นผ่านศูนย์กลาง 0.60 เมตร จำนวน 1<br>ช่องลอดใต้ถนนเมื่อเกิดน้ำหลากไม่สามารถระบายได้ทันเกิดน้ำไหลข้ามถนน<br>และท่วมชุมชนบริเวณดังกล่าว ลำน้ำก่อนไหลเข้าท่อตาดมคอนกรีต กว้าง 0.60<br>เมตร ลึก 0.60 เมตร ความลาดชันด้านข้าง 1:1 และช่วงท้าย กว้าง 0.50 เมตร<br>ลึก 0.80 เมตร ชันด้านข้าง 1:1 | ข้อมูลพื้นที่รับน้ำของตำแหน่งที่เกิดปัญหา<br>$A = 0.22$ ตารางกิโลเมตร $L0 = 0.67$ กิโลเมตร $H = -$ เมตร $C = 0.1$<br>$tc = 26.73$ ชั่วโมง $I = 85$ มิลลิเมตร อัตราการไหลสูงสุด $= 0.51 \text{ m}^3/\text{s}$<br>Return period = 10 ปี<br>เปลี่ยนเป็นใช้ท่อลอดกลมมีขนาดเส้นผ่านศูนย์กลาง 0.60 เมตร จำนวน 2 ช่อง<br>และวางมาตรการขุดลอกตามระยะเวลาที่เหมาะสมของพื้นที่ ความลาดชันท้องน้ำ<br>0.002 |
