ข้อมูลสภาพปัญหาและแนวทางการแก้ไขปัญหาเบื้องต้น
ของตำแหน่งการกีดขวางทางน้ำ จังหวัดเชียงราย

รหัสตำแหน่งกีดขวางที่: CR1005007001

ชื่อลำน้ำ เหมืองห้วยก้อ
หมู่บ้าน หมู่ที่ 7 โข่ง

วันที่สำรวจ: 26 สิงหาคม 2563

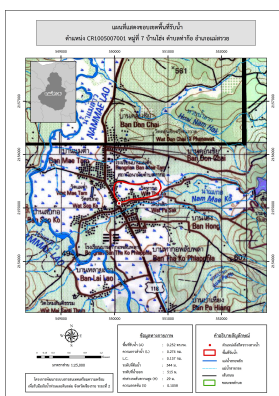
รูปภาพประกอบ

- > โดยธรรมชาติ การทับถมของตะกอน (ลำน้ำตื้นเขิน)
- > โดยมนุษย์ จาก ระบบสาธารณสุข: ท่อลอดถนนที่ตัดลำน้ำมีขนาดเล็กเกินไประบายน้ำหลากไม่ทัน วางท่อตามแนวลำน้ำทดแทนลำน้ำเดิม

ระดับการกีดขวาง ปานกลาง คิดเป็น 30-70%

| สภาพปัญหาการกีดขวางทางน้ำ | แนวทางและวิธีการแก้ไขปัญหาเบื้องต้น |
|--|--|
| เป็นลำห้วยที่รับน้ำจากภูเขา และชุมชนบริเวณนั้น มีท่อลอดกลมขนาดเส้นผ่านศูนย์กลาง 0.60 เมตร จำนวน 1 ช่อง ลอดใต้ถนนเมื่อเกิดน้ำหลากไม่สามารถระบายได้ทันเกิดน้ำท่วมชุมชนด้านเหนือน้ำบริเวณดังกล่าว | ข้อมูลพื้นที่รับน้ำของตำแหน่งที่เกิดปัญหา $A = 0.25$ ตารางกิโลเมตร $L0 = 0.27$ กิโลเมตร $H = 29$ เมตร $C = 0.15$ $tc = 0.06$ ชั่วโมง $I = 130$ มิลลิเมตร อัตราการไหลสูงสุด = $1.36 \text{ m}^3/\text{s}$ Return period = 5 ปี |

| สภาพปัญหาการกีดขวางทางน้ำ | แนวทางและวิธีการแก้ไขปัญหาเบื้องต้น |
|--|--|
| | ขุดลอกทรงระบายน้ำตลอดช่วง และเปลี่ยนท่อลอดถนนเป็นขนาดเส้นผ่านศูนย์กลาง 1.00 เมตร จำนวน 1 ช่อง และวางมาตรการขุดลอกตามระยะเวลาที่เหมาะสมของพื้นที่ ความลาดชันท้องน้ำ 0.01 |
