ข้อมูลสภาพปัญหาและแนวทางการแก้ไขปัญหาเบื้องต้น  
ของตำแหน่งการกีดขวางทางน้ำ จังหวัดเชียงราย

รหัสตำแหน่งกีดขวางที่: CR0113020001

ชื่อลำน้ำ หนองหลวง เป็นสาขาของแม่น้ำ แม่สะกั้น ประเภทลำน้ำ ลำห้วย  
หมู่บ้าน หมู่ที่ 20 บ้านใหม่แนว ตำบล ห้วยสัก อำเภอ เมืองเชียงราย จังหวัด เชียงราย

วันที่สำรวจ: 26 สิงหาคม 2563

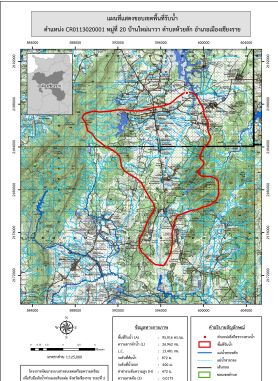
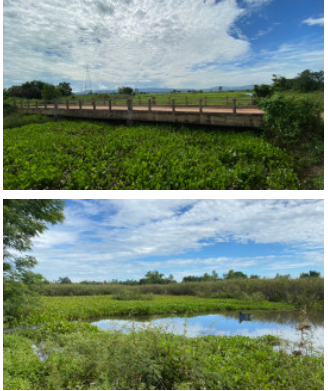
| รูปภาพประกอบ | |

| พิกัดเริ่มปัญหา | | | | | พิกัดสิ้นสุดปัญหา | | | | | | | | | | | |
|---|--|---|--|---|---|--|---|---|---|---|---|---|---|---|---|---|
| - อื่นๆ | | | | | วัชพืชขึ้นเต็มพื้นที่หนองหลวง | | | | | | | | | | | |

> โดยธรรมชาติ การทับถมของตะกอน (ลำน้ำตื้นเขิน) วัชพืช (ไมยราบ/ผักตบชวา )

ระดับการกีดขวาง ปานกลาง คิดเป็น 30-70%

| สภาพปัญหาการกีดขวางทางน้ำ | แนวทางและวิธีการแก้ไขปัญหายเบื้องต้น |
|---|---|
| หนองหลวงในเขตเทศบาลห้วยสักมีสภาพตื้นเขินเต็มไปด้ววัชพืช และตะกอนทำให้สภาพน้ำในหนองหลวงมีคุณภาพต่ำ<br>รองรับปริมาณน้ำได้น้อยลงกว่าเดิมอีกทั้งเป็นสาเหตุทำให้น้ำสาขารับน้ำต่อจากหนองหลวงมีวัชพืชเป็นจำนวนมากเกิดปัญหาการกีดขวางทางน้ำในลำน้ำนั้น | ข้อมูลพื้นที่รับน้ำของตำแหน่งที่เกิดปัญหา<br>$A = 95.92$ ตารางกิโลเมตร อัตราการไหลสูงสุด = $82.91 \text{ m}^3/\text{s}$<br>Return period = 25 ปี<br>ขุดลอกตลอดช่วงดังกล่าว วางแผนการกำจัดวัชพืชอย่างยั่งยืน และวางมาตรการขุดลอกตามระยะเวลาที่เหมาะสมของพื้นที่ |
