ข้อมูลสภาพปัญหาและแนวทางการแก้ไขปัญหาเบื้องต้น
ของตำแหน่งการกีดขวางทางน้ำ จังหวัดเชียงราย

รหัสตำแหน่งกีดขวางที่: CR0118004001

ชื่อลำน้ำ ห้วยหนองยาว
หมู่บ้าน หมู่ที่ 4 บ้านแม่ลาว

วันที่สำรวจ: 28 สิงหาคม 2563

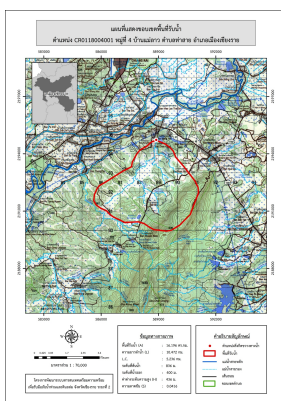
รูปภาพประกอบ

ลักษณะความเสียหาย น้ำท่วม ระดับ ปานกลาง

> โดยมนุษย์ จาก ระบบสาธารณูปโภค: ท่อลอดถนนที่ตัดลำน้ำมีขนาดเล็กเกินไประบายน้ำหลากไม่ทัน ถนนขนานลำน้ำสร้างกินพื้นที่ลำน้ำ

สภาพปัญหาการกีดขวางทางน้ำ	แนวทางและวิธีการแก้ไขปัญหาเบื้องต้น
<p>ลำน้ำช่วงดังกล่าวเป็นช่วยท้ายน้ำรับน้ำจากฝายห้วยหนองยาว</p> <p>มีท่อลอดขนาดเส้นผ่านศูนย์กลาง 1.00 เมตร จำนวน 2 ช่อง โดยแบ่งเป็น 2 เส้นทาง เส้นทาง 1</p> <p>ไหลขนาดตามถนนไปรวมกับเหมืองเสียน้ำอีกเส้นก่อนไหลเข้าท่อลอดเหลี่ยมตัดผ่านถนนสาย เชียงราย-เทิง ขนาดกว้าง 5.00 เมตร ลึก 2.00 เมตร จำนวน 3 ช่อง</p> <p>หลังจากท่อลอดจะเป็นสะพาน ซึ่งลำน้ำอีกเส้นจะไหลลงด้านท้ายของตัวสะพานนี้</p> <p>เมื่อเกิดน้ำหลากท่อลอดกลมดังกล่าวไม่สามารถรองรับปริมาณน้ำจากฝายห้วยหนองยาวได้</p>	<p>ข้อมูลพื้นที่รับน้ำของตำแหน่งที่เกิดปัญหา</p> <p>$A = 16.2$ ตารางกิโลเมตร $L_0 = 10.47$ กิโลเมตร $H = 436$ เมตร $C = 0.1$</p> <p>$tc = 1.38$ ชั่วโมง $I = 40$ มิลลิเมตร อัตราการไหลสูงสุด = $18.01 \text{ m}^3/\text{s}$</p> <p>Return period = 10 ปี</p> <p>ขุดลอกลำเหมืองเส้นที่แยกจากตัวฝายตลอดช่วงดังกล่าว</p> <p>เปลี่ยนเป็นท่อลอดเหลี่ยมขนาดกว้าง 2.00 เมตร สูง 2.00 เมตร จำนวน 2 ช่อง ทั้งบริเวณโรงไฟฟ้า</p> <p>และช่วงท้ายฝายและวางมาตรการขุดลอกตามระยะเวลาที่เหมาะสมของพื้นที่ ความลาดชันท้องน้ำ 0.01</p>
