ข้อมูลสภาพปัญหาและแนวทางการแก้ไขปัญหาเบื้องต้น  
ของตำแหน่งการกีดขวางทางน้ำ จังหวัดเชียงราย

รหัสตำแหน่งกีดขวางที่: CR0601001001

ชื่อลำน้ำ เหมืองเสียน้ำ  
หมู่บ้าน หมู่ที่ 1 ป่าแดด

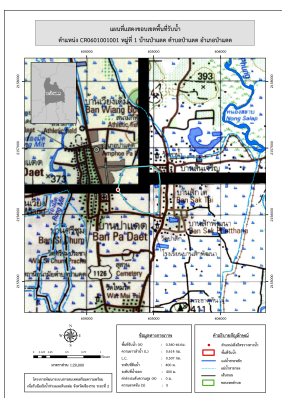
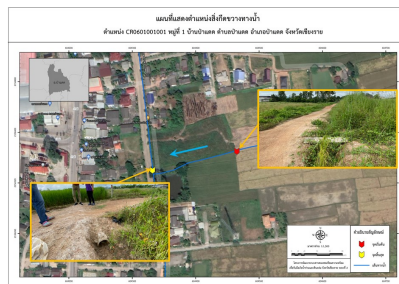
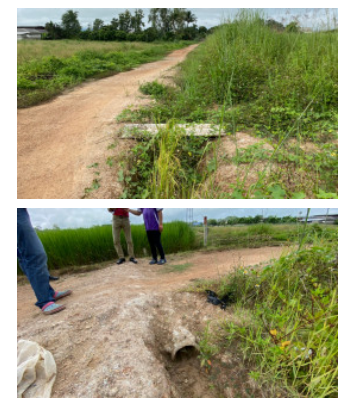
รูปภาพประกอบ

- > โดยธรรมชาติ การทับถมของตะกอน (ลำน้ำตื้นเขิน) วัชพืช (หญ้า )
- > โดยมนุษย์ จาก ระบบสาธารณสุข: ถนนขวางทางน้ำ ท่อลอดถนนที่ตัดลำน้ำมีขนาดเล็กเกินไประบายน้ำหลากไม่ทัน

| สภาพปัญหาการกีดขวางทางน้ำ | แนวทางและวิธีการแก้ไขปัญหาเบื้องต้น |
|---|---|
| เป็นเหมืองเสียน้ำรับน้ำจากพื้นที่เกษตร บริเวณนี้มีท่อดลอดขนาด 0.20 เมตร จำนวน 1 ช่อง<br>เมื่อเกิดฝนตกหนักไม่สามารถระบายน้ำได้ทันทำให้เกิดน้ำท่วมพื้นที่เกษตร และชุมชนด้านเหนือ | ข้อมูลพื้นที่รับน้ำของตำแหน่งที่เกิดปัญหา<br>A = 0.36 ตารางกิโลเมตร L0 = 0.61 กิโลเมตร H = - เมตร C = 0.15<br>tc = 24.33 ชั่วโมง I = 85 มิลลิเมตร อัตราการไหลสูงสุด = 1.28 m <sup>3</sup> /s<br>Return period = 10 ปี<br>ชุดลอกลำเหมืองตลอดช่วงดังกล่าว<br>เปลี่ยนขนาดท่อดลอดเป็นขนาดเส้นผ่านศูนย์กลาง 0.80 เมตร จำนวน 1 ช่อง<br>และวางมาตรการชุดลอกตามระยะเวลาที่เหมาะสมของพื้นที่ ความลาดชันท้องน้ำ 0.002 |
