ข้อมูลสภาพปัญหาและแนวทางการแก้ไขปัญหาเบื้องต้น  
ของตำแหน่งการกีดขวางทางน้ำ จังหวัดเชียงราย

รหัสตำแหน่งกีดขวางที่: CR0601008001

ชื่อลำน้ำ ร่องแสง

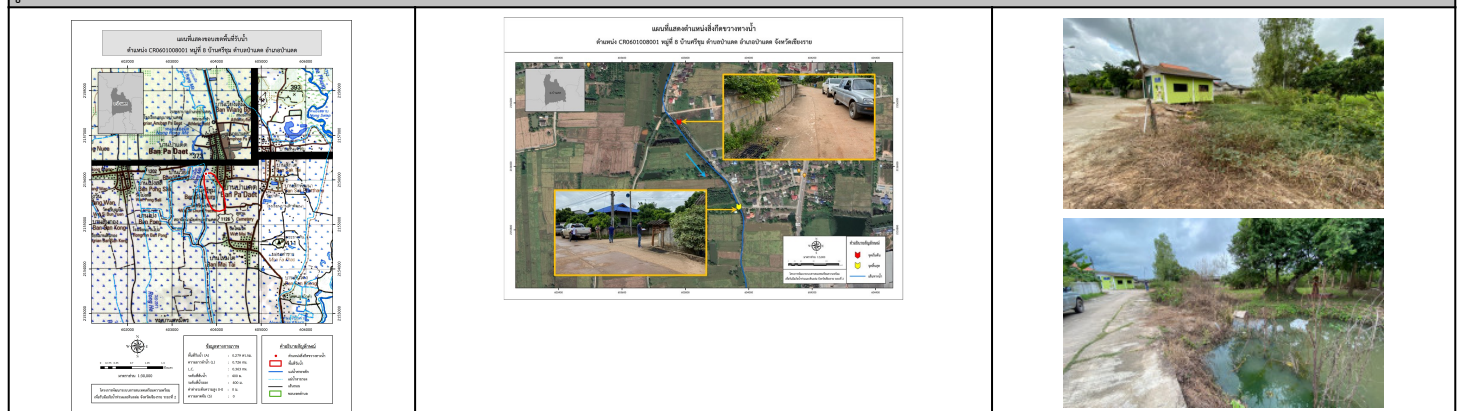
รูปภาพประกอบ

| สภาพปัญหาการกีดขวางทางน้ำ | แนวทางและวิธีการแก้ไขปัญหาเบื้องต้น |
|---|---|
| เป็นลำน้ำรับน้ำจากภูเขา<br>และพื้นที่เกษตรช่วงที่เกิดปัญหามีการวางท่อลอดกลมขนาดเส้นผ่านศูนย์กลาง<br>1.00 เมตร จำนวน 2 ช่อง<br>และลำน้ำมีลักษณะเป็นคอขวดเมื่อมีน้ำหลากทำให้ระบายน้ำไม่ทันเอ่อล้นตลิ่งบริเวณ<br>ดังกล่าว | ข้อมูลพื้นที่รับน้ำของตำแหน่งที่เกิดปัญหา<br>$A = 0.28$ ตารางกิโลเมตร $L0 = 0.73$ กิโลเมตร $H = -$ เมตร $C = 0.15$<br>$tc = 26.45$ ชั่วโมง $I = 85$ มิลลิเมตร อัตราการไหลสูงสุด $= 0.99 \text{ m}^3/\text{s}$<br>Return period = 10 ปี<br>หน้าตัดระบายน้ำของปัจจุบันเพียงพอแล้ว ปัญหาเกิดจากวัชพืช และตะกอน<br>อุดตันภายในท่อและรางระบายน้ำ ควรขุดลอก<br>และวางมาตรการการขุดลอกตามระยะเวลาที่เหมาะสม |
