ข้อมูลสภาพปัญหาและแนวทางการแก้ไขปัญหาเบื้องต้น  
ของตำแหน่งการกีดขวางทางน้ำ จังหวัดเชียงราย

รหัสตำแหน่งกีดขวางที่: CR0710002001

ชื่อลำน้ำ ร่องต้อ เป็นสาขาของแม่น้ำ แม่น้ำอิง  
หมู่บ้าน หมู่ที่ 2 สันกอง ตำบล โรงช้าง อำเภอ ป่าแดด จังหวัด เชียงราย

วันที่สำรวจ: 15 พฤษภาคม 2563

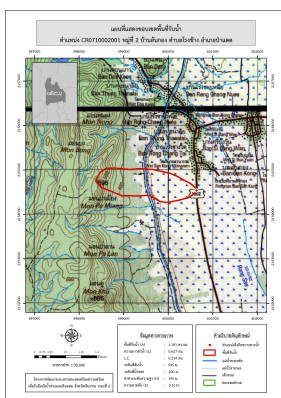
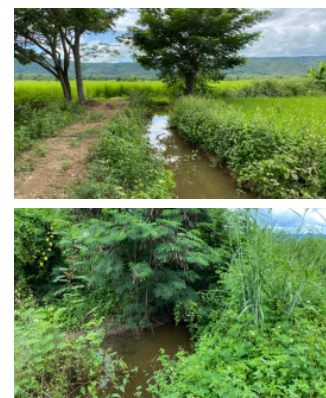
รูปภาพประกอบ

ลักษณะความเสียหาย น้ำท่วม ระดับ ปานกลาง

- > โดยธรรมชาติ การทับถมของตะกอน (ลำน้ำตื้นเขิน) วัชพืช (หญ้า )
- > โดยมนุษย์ จาก ระบบสาธารณสุข: ถนนขวางทางน้ำ ท่อลอดถนนที่ตัดลำน้ำมีขนาดเล็กเกินไประบายน้ำหลากไม่ทัน

| สภาพปัญหาการกีดขวางทางน้ำ | แนวทางและวิธีการแก้ไขปัญหาเบื้องต้น |
|---|---|
| เป็นลำน้ำรับน้ำจากภูเขา<br>และพื้นที่เกษตรช่วงที่เกิดปัญหามีการวางท่อลอดกลมขนาดเส้นผ่านศูนย์กลาง<br>0.80 เมตร จำนวน 1<br>ช่องเมื่อน้ำหลากทำให้ระบายน้ำไม่ทันเอ่อล้นตลิ่งบริเวณดังกล่าว | ข้อมูลพื้นที่รับน้ำของตำแหน่งที่เกิดปัญหา<br>A = 1.18 ตารางกิโลเมตร L0 = 0.63 กิโลเมตร H = 195 เมตร C = 0.1<br>tc = 0.07 ชั่วโมง l = 130 มิลลิเมตร อัตราการไหลสูงสุด = 4.27 m <sup>3</sup> /s<br>Return period = 5 ปี<br>ขุดลอกลำน้ำตลอดช่วงดังกล่าว เปลี่ยนเป็นท่อลอดเหลี่ยมขนาดกว้าง 1.50 เมตร<br>สูง 1.20 เมตร จำนวน 2 ช่อง<br>และวางมาตรการขุดลอกตามระยะเวลาที่เหมาะสมของพื้นที่ ความลาดชันท้องน้ำ<br>0.01 |
