ข้อมูลสภาพปัญหาและแนวทางการแก้ไขปัญหาเบื้องต้น
ของตำแหน่งการกีดขวางทางน้ำ จังหวัดเชียงราย

รหัสตำแหน่งกีดขวางที่: CR0602016001

ชื่อลำน้ำ เหมืองกลาง เป็นสาขาของแม่น้ำ แม่ น้ำ พุง ประเภทลำน้ำ ลำห้วย
หมู่บ้าน หมู่ที่ 16 สามัคคี ตำบล ป่าแงะ อำเภอ ป่าแดด จังหวัด เชียงราย

วันที่สำรวจ: 15 พฤษภาคม 2563

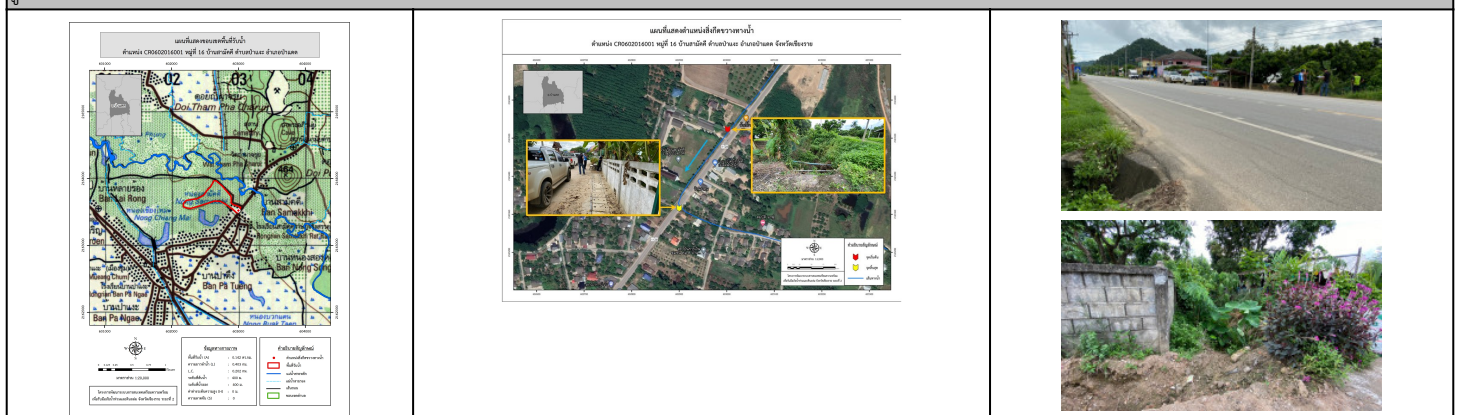
รูปภาพประกอบ

- > โดยธรรมชาติ การทับถมของตะกอน (ลำน้ำตื้นเขิน) วัชพืช (หญ้า)
- > โดยมนุษย์ จาก ระบบสาธารณสุข: ถนนขวางทางน้ำ ท่อลอดถนนที่ตัดลำน้ำมีขนาดเล็กเกินไประบายน้ำหลากไม่ทัน

สภาพปัญหาการกีดขวางทางน้ำ	แนวทางและวิธีการแก้ไขปัญหาเบื้องต้น
เป็นลำเหมืองระบายน้ำออกจากชุมชนมีการวางท่อลอดขนาดเส้นผ่านศูนย์กลาง 1.00 เมตร ลอดใต้ถนนทางหลวงไม่ได้ระดับทำให้เกิดน้ำท่วมขังเมื่อเกิดฝนตกหนัก	ข้อมูลพื้นที่รับน้ำของตำแหน่งที่เกิดปัญหา A = 0.14 ตารางกิโลเมตร L0 = 0.4 กิโลเมตร H = - เมตร C = 0.1 tc = 20.75 ชั่วโมง I = 100 มิลลิเมตร อัตราการไหลสูงสุด = 0.4 m ³ /s Return period = 5 ปี แก้ไขระดับท่อใหม่ และวางท่อลอดถนนขนาดเส้นผ่านศูนย์กลาง 1.20 เมตร แต่แนวลำน้ำเดิม ความลาดชันท้องน้ำ 0.002
