ข้อมูลสภาพปัญหาและแนวทางการแก้ไขปัญหาเบื้องต้น  
ของตำแหน่งการกีดขวางทางน้ำ จังหวัดเชียงราย

ชื่อลำน้ำ ร่องบง  
หมู่บ้าน หมู่ที่ 7 ร่องบงใต้

รหัสตำแหน่งกีดขวางที่: CR0606007001  
วันที่สำรวจ: 15 พฤษภาคม 2563

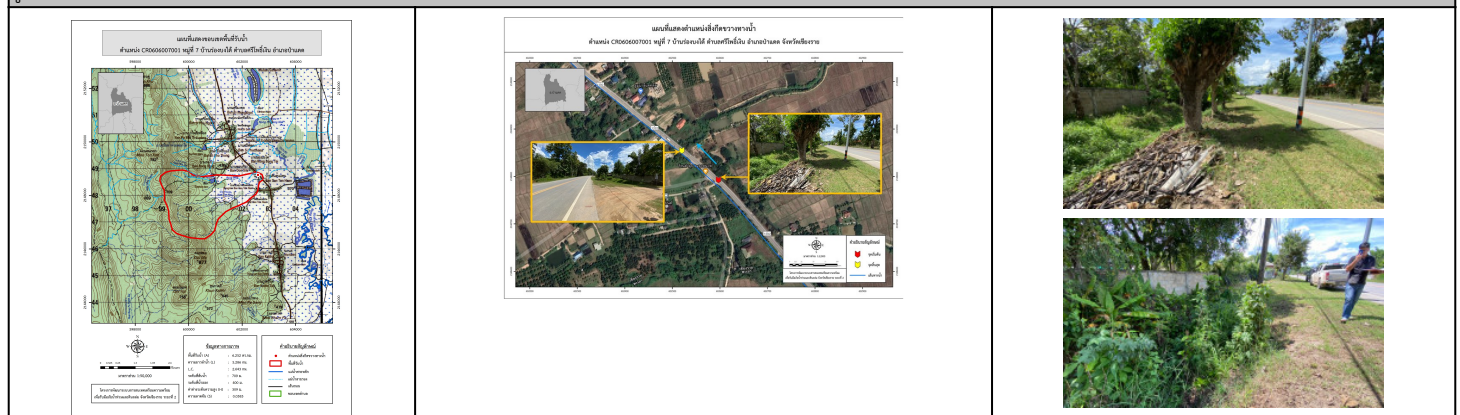
รูปภาพประกอบ

> โดยมนุษย์ จาก ระบบสาธารณสุข: ถนนขวางทางน้ำ ท่อลอดถนนที่ตัดลำน้ำมีขนาดเล็กเกินไประบายน้ำหลากไม่ทัน

| สภาพปัญหาการกีดขวางทางน้ำ | แนวทางและวิธีการแก้ไขปัญหาเบื้องต้น |
|---|---|
| เป็นลำน้ำรับน้ำจากภูเขา<br>และพื้นที่เกษตรช่วงที่เกิดปัญหามีการวางท่อทดแทนลำน้ำเดิมยาวประมาณ 100 เมตร และท่อลอดกลมขนาดเส้นผ่านศูนย์กลาง 1.00 เมตร จำนวน 2 ช่อง<br>เมื่อน้ำหลากทำให้ระบายน้ำไม่ทันเอ่อล้นตลิ่งบริเวณดังกล่าว | ข้อมูลพื้นที่รับน้ำของตำแหน่งที่เกิดปัญหา<br>$A = 2.31$ ตารางกิโลเมตร $L0 = 2.23$ กิโลเมตร $H = 309$ เมตร $C = 0.1$<br>$tc = 0.26$ ชั่วโมง $I = 100$ มิลลิเมตร อัตราการไหลสูงสุด $= 6.42 \text{ m}^3/\text{s}$<br>Return period = 10 ปี<br>ช่วงที่วางท่อทดแทนลำน้ำเดิมเปลี่ยนเป็นรางระบายน้ำคอนกรีตรูปตัวยูขนาดกว้าง 1.50 เมตร ลึก 1.20 เมตร และเปลี่ยนท่อลอดกลมเป็นท่อลอดเหลี่ยมขนาดกว้าง 1.50 เมตร สูง 1.20 เมตร จำนวน 1 ช่อง ความลาดชันท้องน้ำ 0.002 |
