ข้อมูลสภาพปัญหาและแนวทางการแก้ไขปัญหาเบื้องต้น  
ของตำแหน่งการกีดขวางทางน้ำ จังหวัดเชียงราย

ชื่อลำน้ำ ลำห้วย เป็นสาขาของแม่น้ำ แม่น้ำพุง/แม่น้ำอิง/แม่น้ำโขง  
หมู่บ้าน หมู่ที่ 7 ร่องบงใต้ ตำบล ศรีโพธิ์เงิน อำเภอ ป่าแดด

ประเภทลำน้ำ ลำห้วย  
วันที่สำรวจ: 15 พฤษภาคม 2563

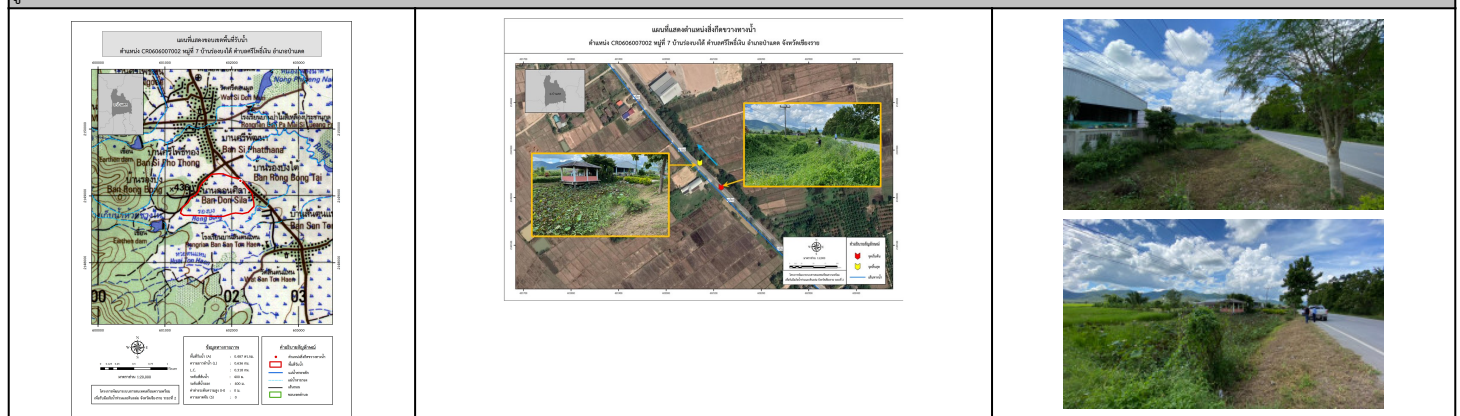
รูปภาพประกอบ

- > โดยธรรมชาติ การทับถมของตะกอน (ลำน้ำตื้นเขิน) วัชพืช (หญ้า )
- > โดยมนุษย์ จาก ระบบสาธารณสุข: ถนนขวางทางน้ำ ท่อลอดถนนที่ตัดลำน้ำมีขนาดเล็กเกินไประบายน้ำหลากไม่ทัน

| สภาพปัญหาการกีดขวางทางน้ำ | แนวทางและวิธีการแก้ไขปัญหาเบื้องต้น |
|---|---|
| เป็นลำน้ำรับน้ำจากภูเขา<br>และพื้นที่เกษตรช่วงที่เกิดปัญหามีการวางท่อลอดกลมขนาดเส้นผ่านศูนย์กลาง<br>0.80 เมตร จำนวน 1 ช่อง<br>เมื่อน้ำหลากทำให้ระบายน้ำไม่ทันเอ่อล้นตลิ่งบริเวณดังกล่าว | ข้อมูลพื้นที่รับน้ำของตำแหน่งที่เกิดปัญหา<br>$A = 0.49$ ตารางกิโลเมตร $L = 0.64$ กิโลเมตร $H = -$ เมตร $C = 0.1$<br>$t_c = 26.06$ ชั่วโมง $I = 90$ มิลลิเมตร อัตราการไหลสูงสุด $= 1.22 \text{ m}^3/\text{s}$<br>Return period = 10 ปี<br>หน้าตัดระบายน้ำของปัจจุบันเพียงพอแล้ว ปัญหาเกิดจากวัชพืช และตะกอน<br>อุดตันภายในท่อและรางระบายน้ำ ควรขุดลอก<br>และวางมาตรการการขุดลอกตามระยะเวลาที่เหมาะสม |
