ข้อมูลสภาพปัญหาและแนวทางการแก้ไขปัญหาเบื้องต้น  
ของตำแหน่งการกีดขวางทางน้ำ จังหวัดเชียงราย

รหัสตำแหน่งกีดขวางที่: CR0606002001

วันที่สำรวจ: 15 พฤษภาคม 2563

ชื่อลำน้ำ ลำห้วย เป็นสาขาของแม่น้ำ แม่น้ำพุง/แม่น้ำอิง/แม่น้ำโขง  
หมู่บ้าน หมู่ที่ 2 ศรีมิ่งคล ตำบล ศรีโพธิ์เงิน อำเภอ ป่าแดด

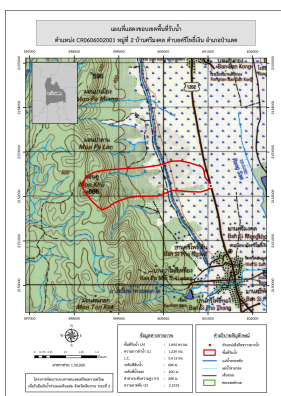
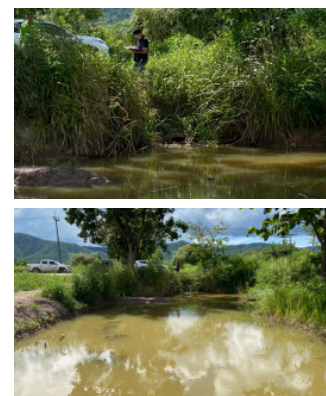
รูปภาพประกอบ

ลักษณะความเสียหาย น้ำท่วม ระดับ ปานกลาง

- > โดยธรรมชาติ การทับถมของตะกอน (ลำน้ำตื้นเขิน) วัชพืช (หญ้า )
- > โดยมนุษย์ จาก ระบบสาธารณสุข: ท่อดลอดถนนที่ตัดลำน้ำมีขนาดเล็กเกินไประบายน้ำหลากไม่ทัน

ระดับการกีดขวาง ปานกลาง คิดเป็น 30-70%

| สภาพปัญหาการกีดขวางทางน้ำ | แนวทางและวิธีการแก้ไขปัญหาเบื้องต้น |
|---|---|
| เป็นลำน้ำรับน้ำจากภูเขา<br>และพื้นที่เกษตรช่วงที่เกิดปัญหามีการวางท่อลอดกลมขนาดเส้นผ่านศูนย์กลาง<br>0.80 เมตร จำนวน 1 ช่อง<br>เมื่อน้ำหลากทำให้ระบายน้ำไม่ทันเอ่อล้นตลิ่งบริเวณดังกล่าว | ข้อมูลพื้นที่รับน้ำของตำแหน่งที่เกิดปัญหา<br>$A = 1.84$ ตารางกิโลเมตร $L0 = 1.23$ กิโลเมตร $H = 286$ เมตร $C = 0.1$<br>$tc = 0.14$ ชั่วโมง $I = 130$ มิลลิเมตร อัตราการไหลสูงสุด $= 6.66 \text{ m}^3/\text{s}$<br>Return period = 5 ปี<br>ขุดลอกลำน้ำตลอดช่วงดังกล่าว เปลี่ยนเป็นท่อลอดเหลี่ยมขนาดกว้าง 1.50 เมตร<br>สูง 1.50 เมตร จำนวน 2 ช่อง<br>และวางมาตรการขุดลอกตามระยะเวลาที่เหมาะสมของพื้นที่ ความลาดชันท้องน้ำ<br>0.01 |
