ข้อมูลสภาพปัญหาและแนวทางการแก้ไขปัญหาเบื้องต้น  
ของตำแหน่งการกีดขวางทางน้ำ จังหวัดเชียงราย

รหัสตำแหน่งกีดขวางที่: CR1103006002

ชื่อลำน้ำ ห้วยแม่อางข้าว  
หมู่บ้าน หมู่ที่ 6 สันตอ

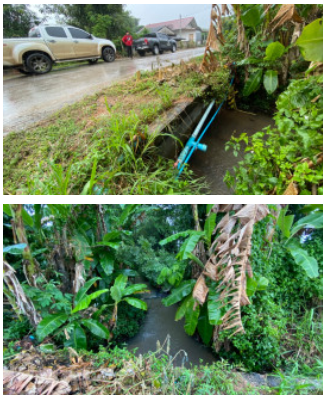
รูปภาพประกอบ

ลักษณะความเสียหาย น้ำท่วม ระดับ ปานกลาง

> โดยธรรมชาติ การทับถมของตะกอน (ลำน้ำตื้นเขิน) วัชพืช (หญ้า )

> โดยมนุษย์ จาก ระบบสาธารณสุขโค: ท่อดลอดนที่ตดลำน้ำมีขนาดเล็กเกินไประบายน้ำหลกไม่ทัน

ระดับการกีดขวาง ปานกลาง คิดเป็น 30-70%

| สภาพปัญหาการกีดขวางทางน้ำ | แนวทางและวิธีการแก้ไขปัญหาเบื้องต้น |
|---|---|
| ห้วยฉางข้าวบริเวณนี้มีท่อดลอดเหลี่ยมขนาด กว้าง 3.50 เมตร ลึก 1.50 เมตร<br>ภายในท่อดมีการน้ำกระสอบทรายมากัน มักมีเศษกิ่งไม้ และสิ่งปฏิกูลมาติด<br>ทำให้ช่วงน้ำหลากไม่สามารถระบายน้ำได้เต็มศักยภาพเกิดน้ำท่วมพื้นที่เกษตร<br>และชุมชน | ข้อมูลพื้นที่รับน้ำของตำแหน่งที่เกิดปัญหา<br>$A = 118.08$ ตารางกิโลเมตร อัตราการไหลสูงสุด $= 92.46 \text{ m}^3/\text{s}$<br>Return period = 25 ปี<br>เนื่องจากลำน้ำก่อนถึงจุดที่มีปัญหาแยกออกเป็น 3<br>เส้นทางดังนั้นจึงคิดอัตราการไหลที่ 1 ใน 3<br>ของอัตราการไหลสูงสุดขุดลอกลำน้ำตลอดช่วงดังกล่าว<br>เปลี่ยนเป็นท่อดลอดเหลี่ยมขนาดกว้าง 2.00 เมตร สูง 1.50 เมตร จำนวน 2 ช่อง<br>และวางมาตรการขุดลอกตามระยะเวลาที่เหมาะสมของพื้นที่ ความลาดชันท้องน้ำ 0.005 |
