ข้อมูลสภาพปัญหาและแนวทางการแก้ไขปัญหาเบื้องต้น  
ของตำแหน่งการกีดขวางทางน้ำ จังหวัดเชียงราย

รหัสตำแหน่งกีดขวางที่: CR0708002002

ชื่อลำน้ำ แม่น้ำลาว

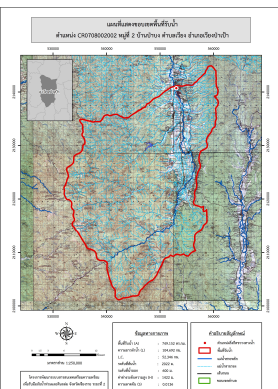
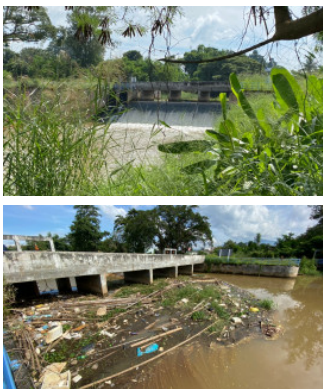
| รูปภาพประกอบ |

- > โดยธรรมชาติ การทับถมของตะกอน (ลำน้ำตื้นเขิน) วัชพืช (หญ้า/กิ่งไม้)
- > โดยมนุษย์ จาก อื่นๆ (ฝายน้ำล้น (กรมชลประทาน))

| สภาพปัญหาการกีดขวางทางน้ำ | แนวทางและวิธีการแก้ไขปัญหาเบื้องต้น |
|---|---|
| เป็นฝายน้ำล้นของกรมทรัพยากรน้ำ มีสะพานด้านเหนือน้ำ และมีตอม่อที่ให้มีเศษกิ่งไม้ และสิ่งปฏิกูลมาติดบริเวณตอม่อสะพานกีดขวางทางน้ำ ปีที่ผ่านมาทางกรมทรัพยากรน้ำได้มาปรับปรุงประตูน้ำแต่ไม่สามารถใช้การได้เนื่องจากมีเศษกิ่งไม้เป็นจำนวนมากมาติดบริเวณปากประตูจึงไม่สามารถยกบานประตูได้ซึ่งวังเกิดน้ำหลากจึงทำให้เกิดน้ำล้นตลิ่งทางด้านเหนือน้ำเข้าท่วมพื้นที่การเกษตรและชุมชน | ข้อมูลพื้นที่รับน้ำของตำแหน่งที่เกิดปัญหา<br>$A = 749.15$ ตารางกิโลเมตร อัตราการไหลสูงสุด = $275.53 \text{ m}^3/\text{s}$<br>Return period = 50 ปี<br>ชุดลอกลำน้ำตลอดช่วงดังกล่าว<br>วางมาตรการชุดลอกตามระยะเวลาที่เหมาะสมของพื้นที่และนำกิ่งไม้และสิ่งปฏิกูลออกก่อนถึงฤดูน้ำหลาก |
