ข้อมูลสภาพปัญหาและแนวทางการแก้ไขปัญหาเบื้องต้น  
ของตำแหน่งการกีดขวางทางน้ำ จังหวัดเชียงราย

รหัสตำแหน่งกีดขวางที่: CR1102010001

ชื่อลำน้ำ ห้วยเวียง

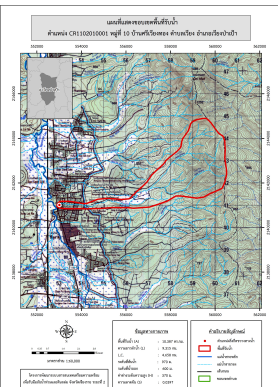
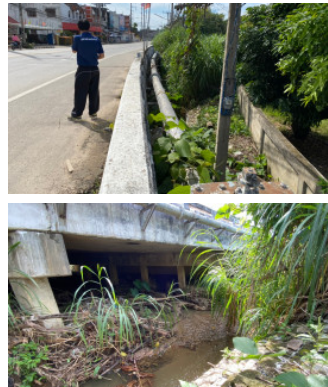
| รูปภาพประกอบ |

ลักษณะความเสียหาย น้ำท่วม ระดับ ปานกลาง

> โดยธรรมชาติ ตลิ่งพังการกัดเซาะ การทับถมของตะกอน (ลำน้ำตื้นเขิน) ลำน้ำแคบเคียวมาก วัชพืช (หญ้า )

> โดยมนุษย์ จาก การถมดิน สิ่งปลูก

ระดับการกีดขวาง ปานกลาง คิดเป็น 30-70%

| สภาพปัญหาการกีดขวางทางน้ำ | แนวทางและวิธีการแก้ไขปัญหาเบื้องต้น |
|---|---|
| ลักษณะลำน้ำช่วงนี้ขุดเคียว มีวัชพืชขึ้นอย่างหนาแน่น และมีตะกอนลำน้ำมาก ทำให้ช่วงเกิดน้ำหากมีเศษไม้ และสิ่งปลูกมาติดบริเวณตอม่อสะพานเป็นจำนวนมาก ทำให้เกิดน้ำท่วมด้านเหนือน้ำเข้าท่วมชุมชนบริเวณดังกล่าว | ข้อมูลพื้นที่รับน้ำของตำแหน่งที่เกิดปัญหา<br>$A = 10.39$ ตารางกิโลเมตร $LO = 9.31$ กิโลเมตร $H = 370$ เมตร $C = 0.15$<br>$tc = 1.28$ ชั่วโมง $I = 50$ มิลลิเมตร อัตราการไหลสูงสุด = $21.66 \text{ m}^3/\text{s}$<br>Return period = 10 ปี<br>ชุดลอกลำน้ำตลอดช่วงดังกล่าว<br>วางแผนการขุดลอกตามระยะเวลาที่เหมาะสมของพื้นที่ และนำกิ่งไม้และสิ่งปลูกออกก่อนถึงฤดูน้ำหลาก |
