ข้อมูลสภาพปัญหาและแนวทางการแก้ไขปัญหาเบื้องต้น  
ของตำแหน่งการกีดขวางทางน้ำ จังหวัดเชียงราย

รหัสตำแหน่งกีดขวางที่: CR1102006001

ชื่อลำน้ำ ห้วยบง เป็นสาขาของแม่น้ำ แม่น้ำลาว/แม่น้ำกก/แม่น้ำโขง  
หมู่บ้าน หมู่ที่ 6 กู่ ตำบล เวียง อำเภอ เวียงป่าเป้า จังหวัด เชียงราย

วันที่สำรวจ: 21 พฤษภาคม 2563

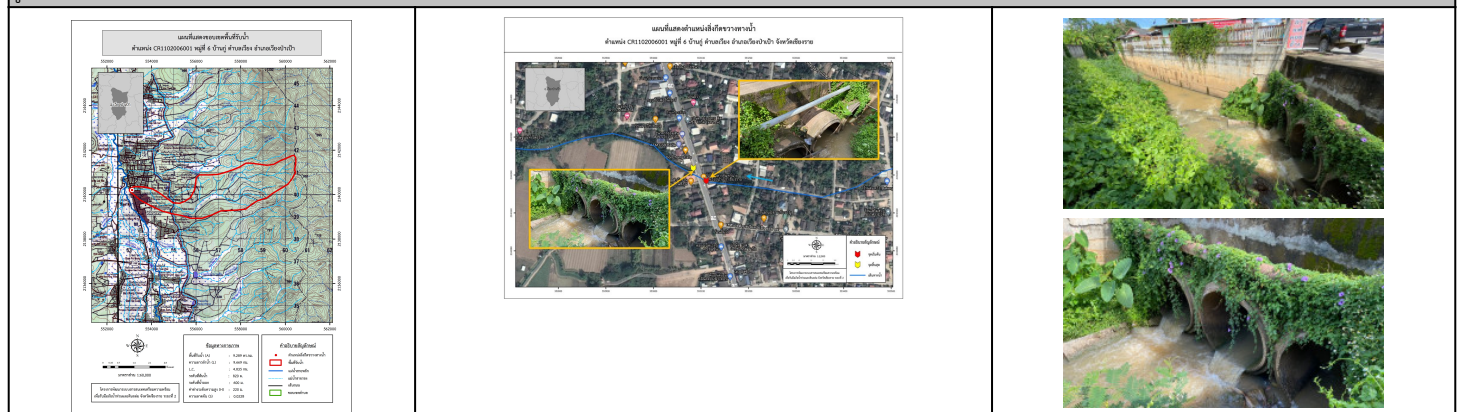
รูปภาพประกอบ

ลักษณะความเสียหาย น้ำท่วม ระดับ ปานกลาง

- > โดยธรรมชาติ การทับถมของตะกอน (ลำน้ำตื้นเขิน) ลำน้ำแคบเคียวมาก วัชพืช (หญ้า )
- > โดยมนุษย์ จาก ระบบสาธารณสุข: ถนนขวางทางน้ำ ท่อลอดถนนที่ตัดลำน้ำมีขนาดเล็กเกินไประบายน้ำหลากไม่ทัน

| สภาพปัญหาการกีดขวางทางน้ำ | แนวทางและวิธีการแก้ไขปัญหาเบื้องต้น |
|---|---|
| ลำห้วยรับน้ำจากภูเขา และชุมชน<br>บริเวณดังกล่าวเป็นท่อลอดกลมขนาดเส้นผ่านศูนย์กลาง 1.20 เมตร จำนวน 3<br>ช่อง และยังหักเลี้ยวตามถนนโหลได้ถนนไปยังอีกฝั่งระยะทางประมาณ 50 เมตร<br>จึงทำให้การไหลไม่สะดวกประกอบกับในช่วงน้ำหลากมักมีสิ่งปลูกมาติดบริเวณปาก<br>ท่อจึงทำให้เกิดน้ำท่วมบริเวณด้านเหนือ | ข้อมูลพื้นที่รับน้ำของตำแหน่งที่เกิดปัญหา<br>$A = 9.29$ ตารางกิโลเมตร $L0 = 9.67$ กิโลเมตร $H = 220$ เมตร $C = 0.15$<br>$tc = 1.64$ ชั่วโมง $I = 45$ มิลลิเมตร อัตราการไหลสูงสุด = $17.43 \text{ m}^3/\text{s}$<br>Return period = 10 ปี<br>ขุดลอกลำน้ำตลอดช่วงดังกล่าว เปลี่ยนเป็นท่อลอดเหลี่ยมขนาดกว้าง 2.50 เมตร<br>สูง 2.00 เมตร จำนวน 2 ช่อง<br>และวางมาตรการขุดลอกตามระยะเวลาที่เหมาะสมของพื้นที่ ความลาดชันท้องน้ำ<br>0.01 |
