ข้อมูลสภาพปัญหาและแนวทางการแก้ไขปัญหาเบื้องต้น  
ของตำแหน่งการกีดขวางทางน้ำ จังหวัดเชียงราย

รหัสตำแหน่งกีดขวางที่: CR0102005001

ชื่อลำน้ำ เหมืองคุ่มหลวง

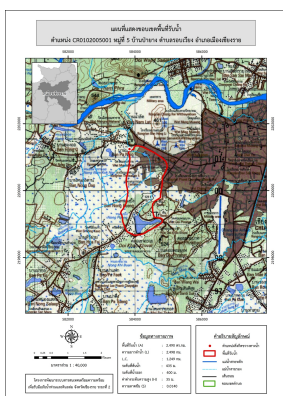
รูปภาพประกอบ

| สภาพปัญหาการกีดขวางทางน้ำ | แนวทางและวิธีการแก้ไขปัญหาเบื้องต้น |
|---|---|
| เป็นเหมืองส่งน้ำแยกจากน้ำแม่กรณ์ไหลลงหนองบึง<br>และไหลต่อมายังลำเหมืองดังกล่าวซึ่งใช้ระบายน้ำออกจากชุมชนในช่วงฝนตกหนัก<br>บางช่วงถูกรุกล้ำถมที่ กั้นพื้นที่ลำน้ำ บางช่วงมีลักษณะแคบเป็นคอขวด<br>และมีวัชพืชขึ้นปกคลุมอย่างหนาแน่น มีการตาดมคอนกรีต<br>และวางคอนกรีตรูปตัวยูขนาดกว้าง 3.00 เมตร ลึก 2.00 เมตร เป็นช่วงๆ<br>ช่วงปลายก่อนไหลลงแม่น้ำกกยังคงสภาพที่ดี กว้างกว่าช่วงที่ไหลผ่านชุมชนชัดเจน | ข้อมูลพื้นที่รับน้ำของตำแหน่งที่เกิดปัญหา<br>$A = 2.49$ ตารางกิโลเมตร $L0 = 2.5$ กิโลเมตร $H = 35$ เมตร $C = 0.2$<br>$tc = 19.28$ ชั่วโมง $I = 40$ มิลลิเมตร อัตราการไหลสูงสุด $= 5.54 \text{ m}^3/\text{s}$<br>Return period = 5 ปี<br>ขุดลอกลำน้ำตลอดช่วงดังกล่าวช่วงที่ไหลผ่านชุมชนควรก่อสร้างเป็นรางระบายน้ำ<br>คอนกรีตรูปตัวยูขนาด กว้าง 2.00 เมตร ลึก 1.50 เมตร โดยมีรายละเอียดตามแบบ<br>และวางมาตรการขุดลอกตามระยะเวลาที่เหมาะสมของพื้นที่ |
