ข้อมูลสภาพปัญหาและแนวทางการแก้ไขปัญหาเบื้องต้น
ของตำแหน่งการกีดขวางทางน้ำ จังหวัดเชียงราย

รหัสตำแหน่งกีดขวางที่: CR1201016001

ชื่อลำน้ำ เหมืองห้วยลึก เป็นสาขาของแม่น้ำ แม่เปา/แม่น้ำตัก/แม่น้ำอิง/แม่น้ำโขง
หมู่บ้าน หมู่ที่ 16 แม่เปาใต้ ตำบล แม่เปา อำเภอ พญาเม็งราย

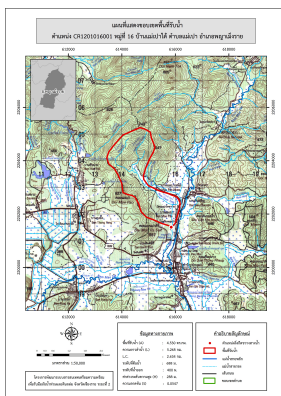
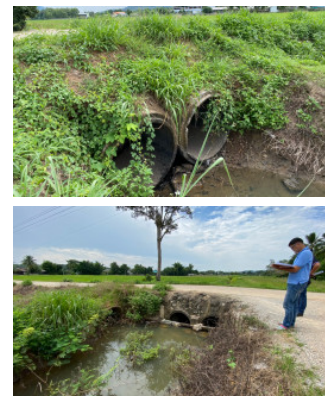
รูปภาพประกอบ

- > โดยธรรมชาติ การทับถมของตะกอน (ลำน้ำตื้นเขิน) วัชพืช (หญ้า)
- > โดยมนุษย์ จาก ระบบสาธารณสุข: ท่อลอดถนนที่ตัดลำน้ำมีขนาดเล็กเกินไประบายน้ำหลากไม่ทัน

สภาพปัญหาการกีดขวางทางน้ำ	แนวทางและวิธีการแก้ไขปัญหาเบื้องต้น
ลำเหมืองเสียน้ำจากพื้นที่เกษตร มีทอลอดกลมเส้นผ่านศูนย์กลาง 1.00 เมตร จำนวน 2 ช่อง และยังมีกรน้ำกระสอบทรายมาถักกันน้ำบริเวณปากทอทำให้เกิดน้ำหลากทอบริเวณดังกล่าวไม่สามารถระบายน้ำได้ทันเกิดน้ำท่วมพื้นที่เกษตรโดยรอบ	ข้อมูลพื้นที่รับน้ำของตำแหน่งที่เกิดปัญหา $A = 4.53$ ตารางกิโลเมตร $L_0 = 5.27$ กิโลเมตร $H = 288$ เมตร $C = 0.1$ $t_c = 0.73$ ชั่วโมง $I = 70$ มิลลิเมตร อัตราการไหลสูงสุด = $8.82 \text{ m}^3/\text{s}$ Return period = 10 ปี ขุดลอกลำน้ำตลอดช่วงดังกล่าว วางมาตรการขุดลอกตามระยะเวลาที่เหมาะสมของพื้นที่ และนำกิ่งไม้และสิ่งปลูกสร้างออกก่อนถึงฤดูน้ำหลาก
